## Sicherheitstechnische Beurteilung der Kinderspielplatzgeräte auf dem Kinderspielplatz der Stadt Staßfurt in der Kita Spatzennest in der Bernburger Straße

**Prüfberichtsnummer: S049265000070**

**Besichtigungsort:** Kita Spatzennest, Bernburger Straße, 39418 Staßfurt

**Besichtigungstag:** 5. September 2015

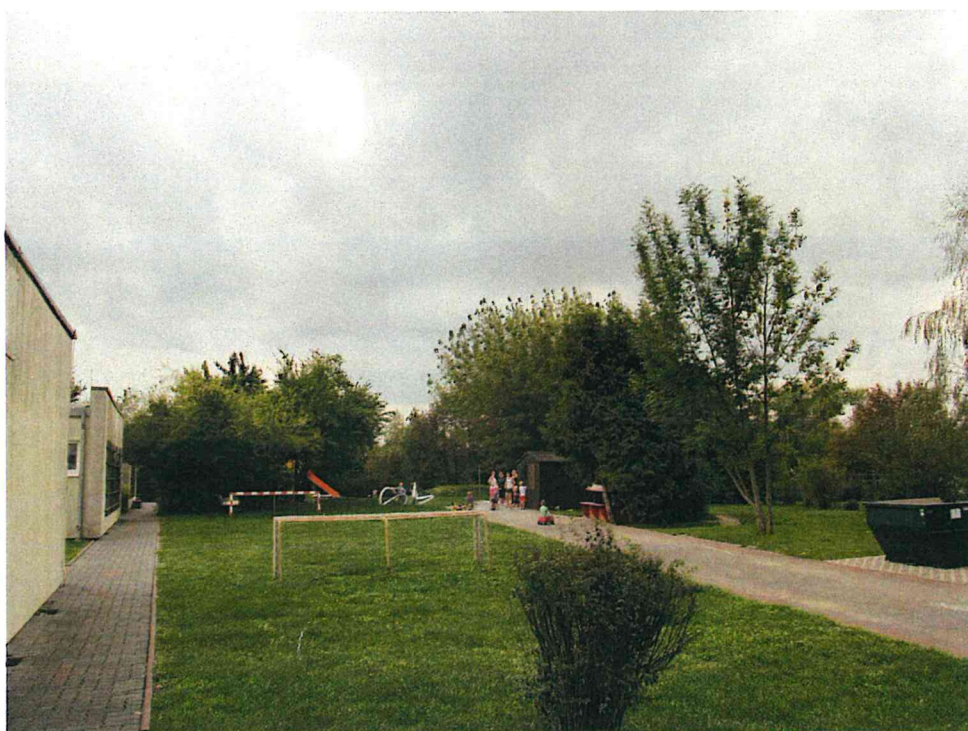
Bild 1 :

| Nr. | Feststellungen | Bild - Nr. | Bewertung* |
|---|---|---|---|
| 1. | <p>Eine Einfriedung des Kinderspielplatzes ist durch einen Zaun gegeben.</p> <p>An der Einfriedung befinden sich folgende sichtbare Mängel:</p> <ul style="list-style-type: none"> <li>• Der Zaun ist an mehreren Stellen leicht deformiert.</li> <li>• An der Zaunanlage stehen spitze Drähte hervor.</li> </ul> | Bild 1 und Bild 2 | M |

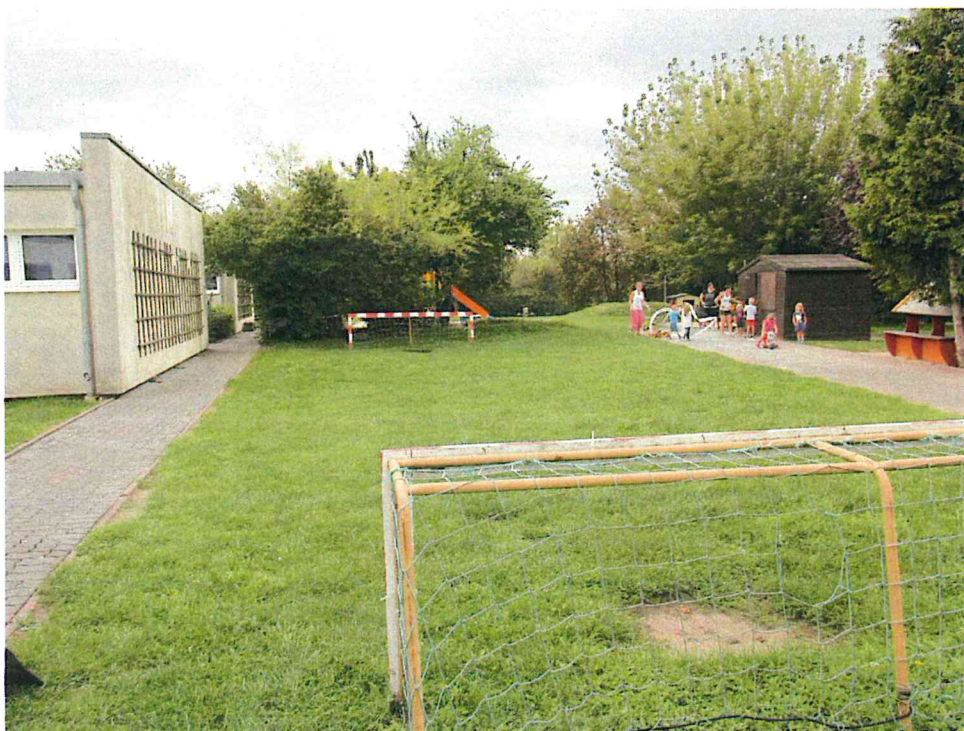
Bild 3 :

| Nr. | Feststellungen | Bild - Nr. | Bewertung* |
|---|---|---|---|
| 4. | <p>Am Tor 1 befinden sich folgende sichtbare Mängel:</p> <ul style="list-style-type: none"> <li>Im Bodenbereich ist das Netz ausgerissen.</li> <li>Die seitlichen Netzbefestigungen sind teilweise ausgerissen.</li> <li>Am Netz sind Maschen ausgerissen.</li> <li>Die Bodenbefestigung ist lose.</li> </ul> | Bild 3 und Bild 4 | M |

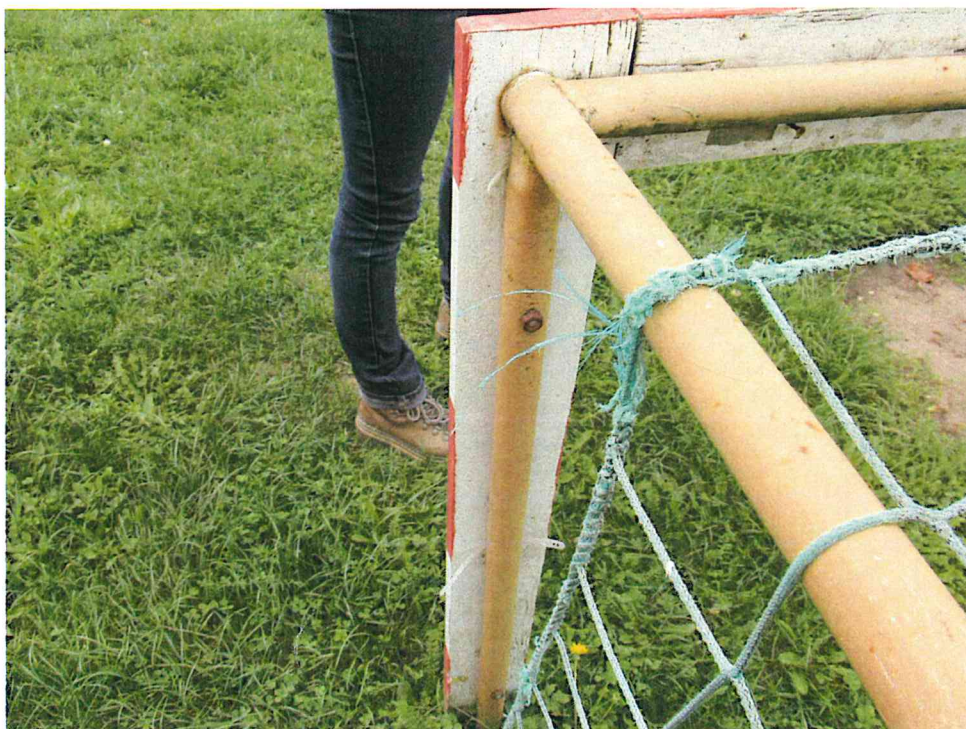
Bild 5 :

| Nr. | Feststellungen | Bild - Nr. | Bewertung* |
|---|---|---|---|
| 5. | <p>An dem Tor 2 befinden sich folgende sichtbare Mängel:</p> <ul style="list-style-type: none"> <li>Im Bodenbereich ist das Netz ausgerissen.</li> <li>Die seitlichen Netzbefestigungen sind teilweise ausgerissen.</li> <li>Am Netz sind Maschen ausgerissen.</li> <li>Um das Tor haben sich Kuhlen gebildet.</li> <li>Die Bodenbefestigung ist lose.</li> </ul> | Bild 5 und Bild 6 | M |

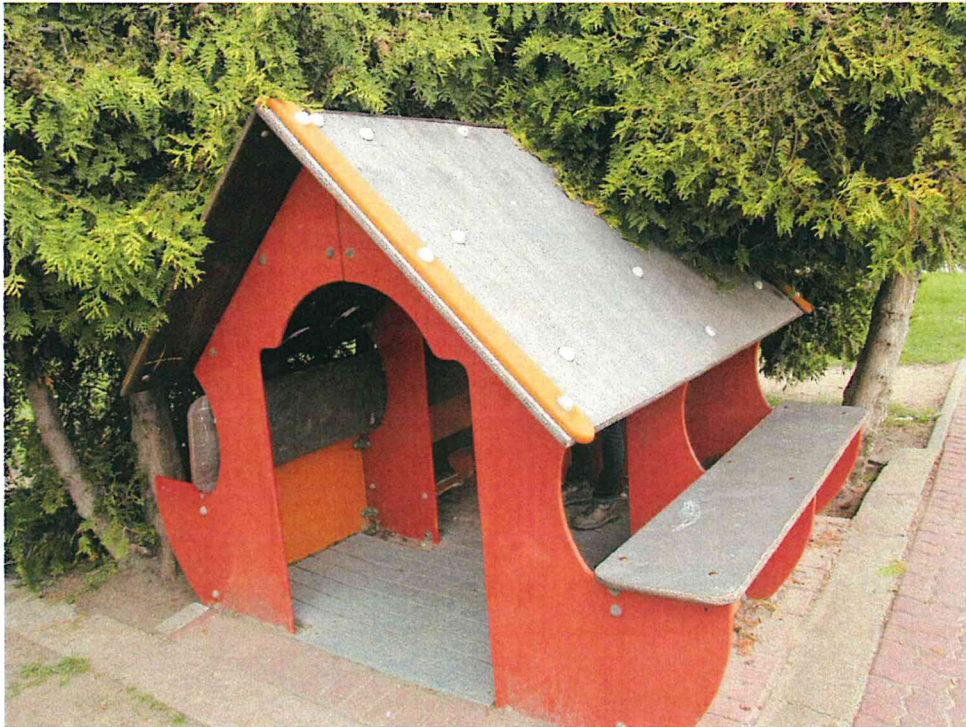
Bild 7 :

| Nr. | Feststellungen | Bild - Nr. | Bewertung* |
|---|---|---|---|
| 6. | <p>An dem Spielhaus 1 befindet sich folgender sichtbarer Mangel:</p> <ul style="list-style-type: none"> <li>An dem Spielhaus ungeeignete Befestigungs-Verbindungselemente angebaut.</li> </ul> | Bild 7 und Bild 8 | H |

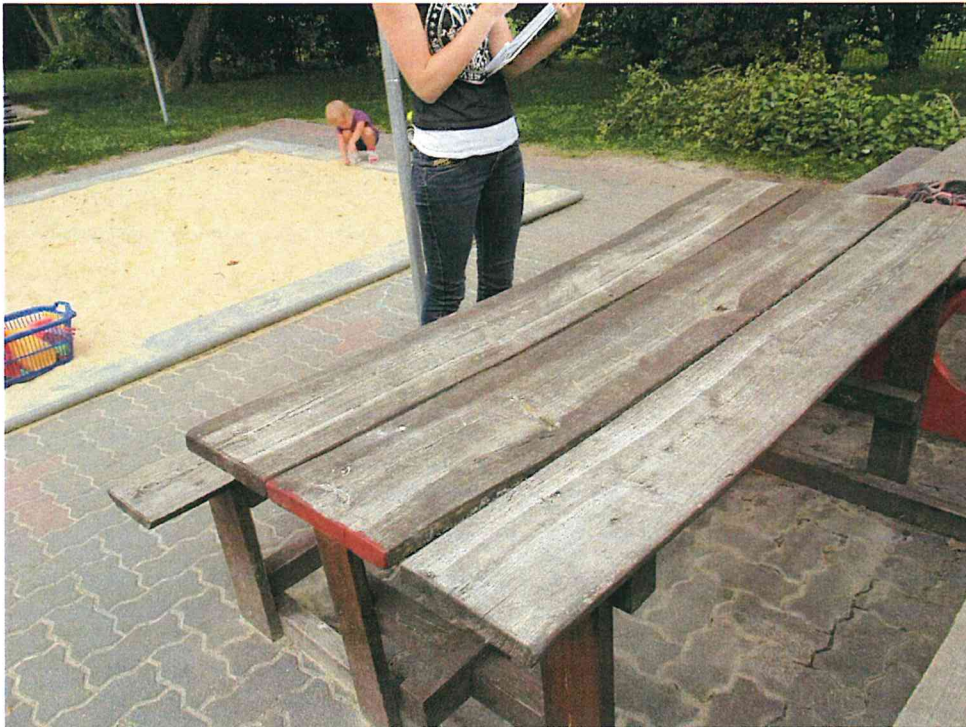
Bild 9 :

| Nr. | Feststellungen | Bild - Nr. | Bewertung* |
|---|---|---|---|
| 7. | <p>An den Sitzgruppen befinden sich folgende sichtbare Mängel:</p> <ul style="list-style-type: none"> <li>An den Sitzgruppen befinden sich raue Kanten durch Ausbrüche.</li> </ul> | Bild 9 und Bild 10 | G |

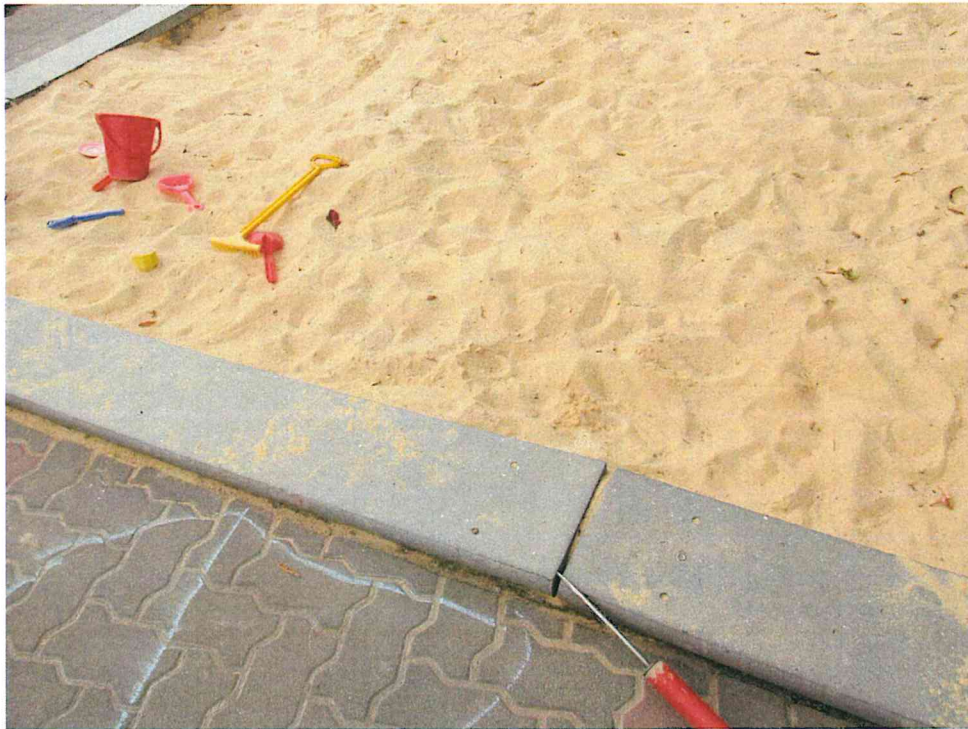
Bild 11 :

| Nr. | Feststellungen | Bild - Nr. | Bewertung* |
|---|---|---|---|
| 8. | <p>An dem Sandkasten befindet sich folgender sichtbarer Mangel:</p> <ul style="list-style-type: none"> <li>Verschobene und lose Randeinfassung. (Stolperquellen)</li> </ul> | Bild 11 und Bild 12 | G |

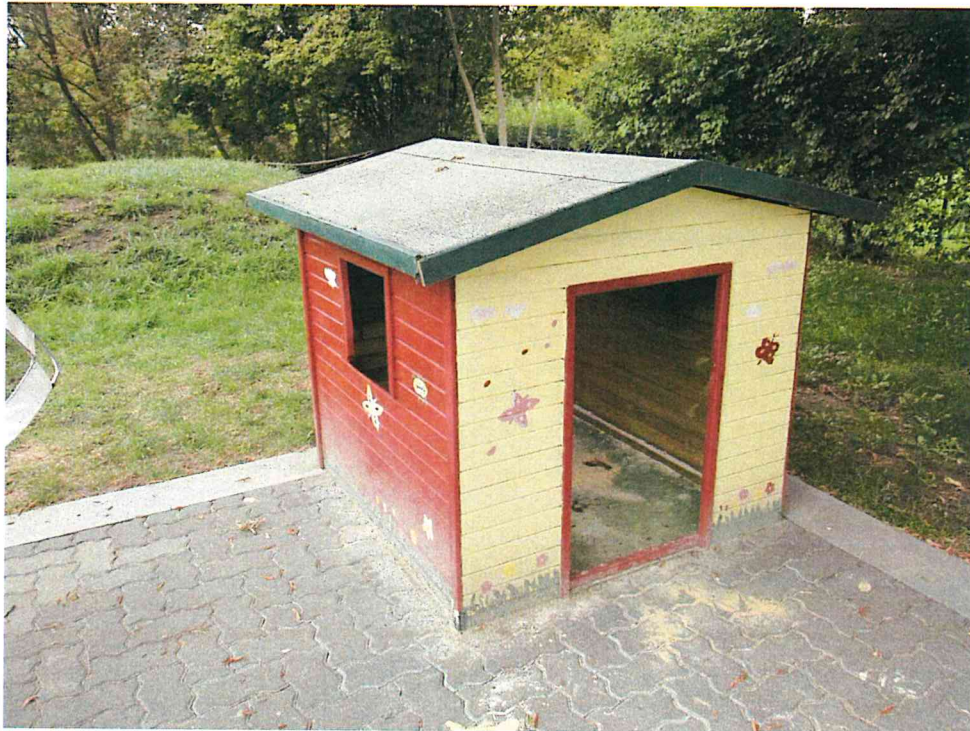
Bild 13 :

| Nr. | Feststellungen | Bild - Nr. | Bewertung* |
|---|---|---|---|
| 9. | An dem Spielhaus 2 befindet sich kein sichtbarer Mangel. | Bild 13 | |

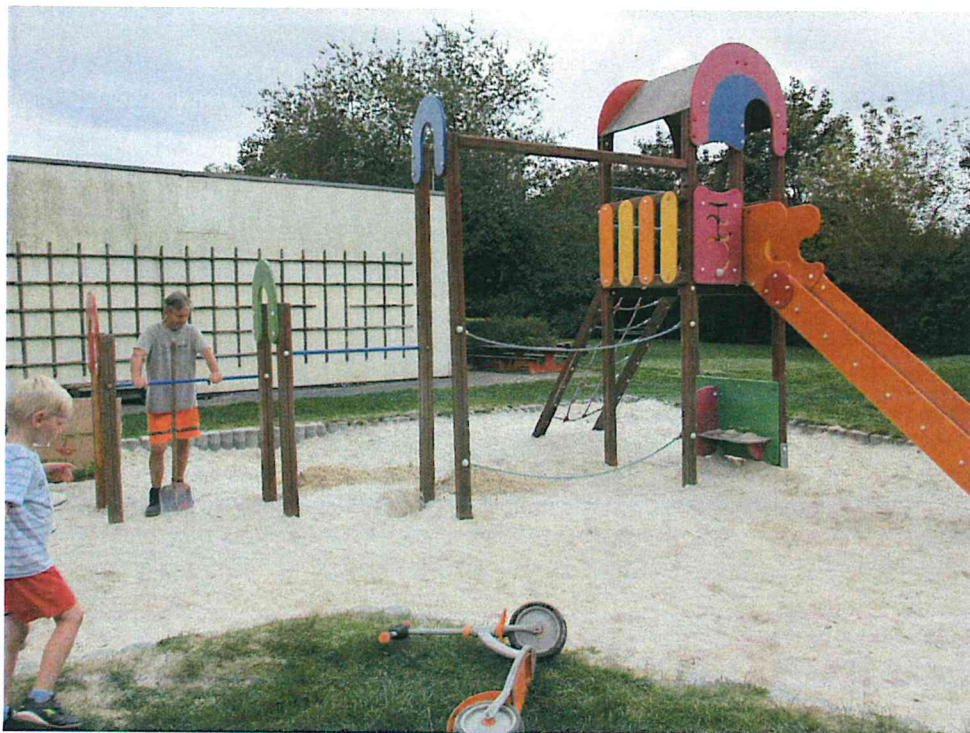
Bild 14 :

| Nr. | Feststellungen | Bild - Nr. | Bewertung* |
|---|---|---|---|
| 10. | An der Kletterspielkombination befindet sich folgender sichtbarer Mangel: <ul style="list-style-type: none"> <li>• Lose und nicht kraft- und formschlüssig angezogene Verbindungselemente.</li> <li>• Das Spielgerät schwingt um mehrere Zentimeter, dadurch ist die Standsicherheit nicht mehr gegeben.</li> <li>• Der Fallschutzbereich entsprach nicht der DIN.</li> <li>• Abgespielte Podestplatten.</li> <li>• An der Kletterspielkombination befinden sich raue Kanten und Stellen durch Ausbrüche.</li> <li>• Das Spielgerät weist ein Moosbefall auf.</li> </ul> | Bild 14 und Bild 18 | E |

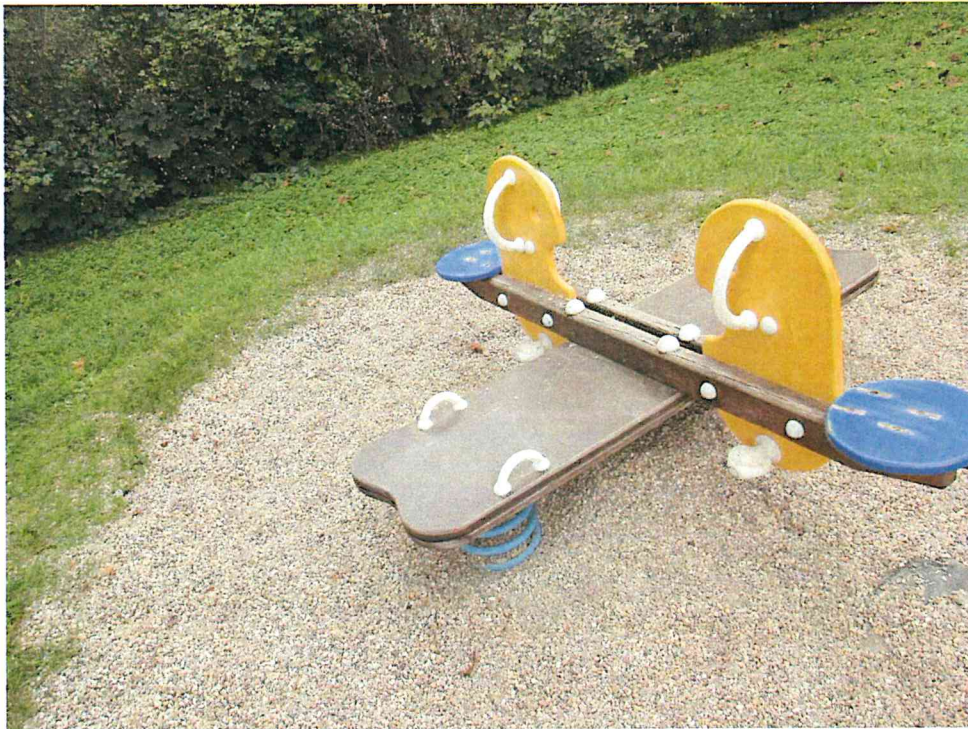
Bild 19 :

| Nr. | Feststellungen | Bild - Nr. | Bewertung* |
|---|---|---|---|
| 11. | Die Federwippe weist keinen sichtbaren Mangel auf. | Bild 19 | |

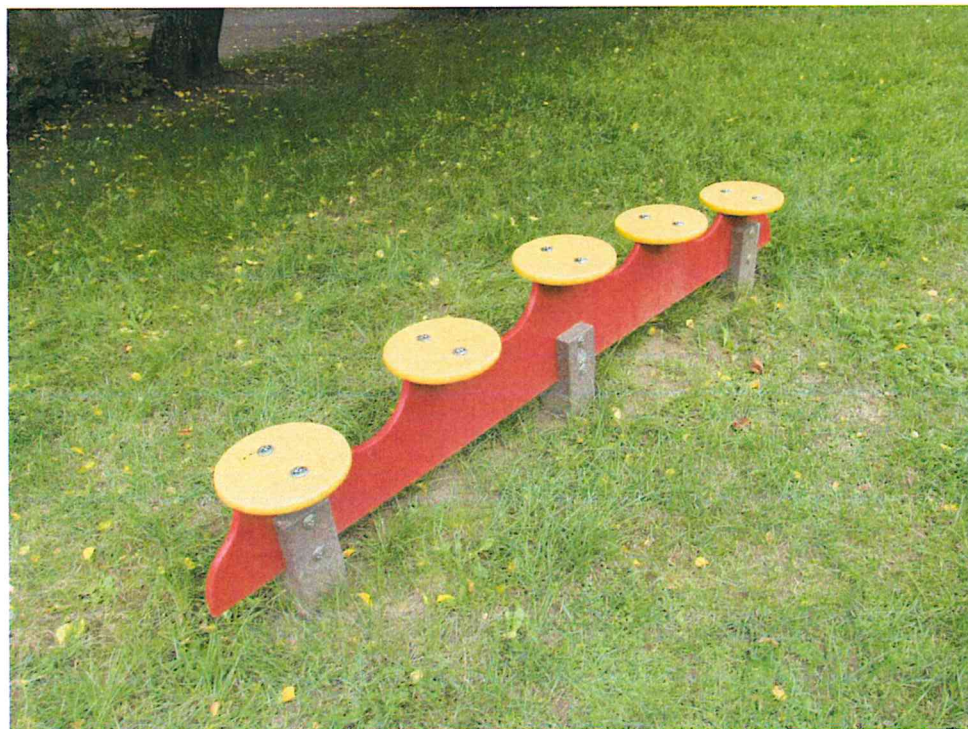
Bild 20 :

| Nr. | Feststellungen | Bild - Nr. | Bewertung* |
|---|---|---|---|
| 12. | Die Balanciertreppe weist keinen sichtbaren Mangel auf. | Bild 20 | |

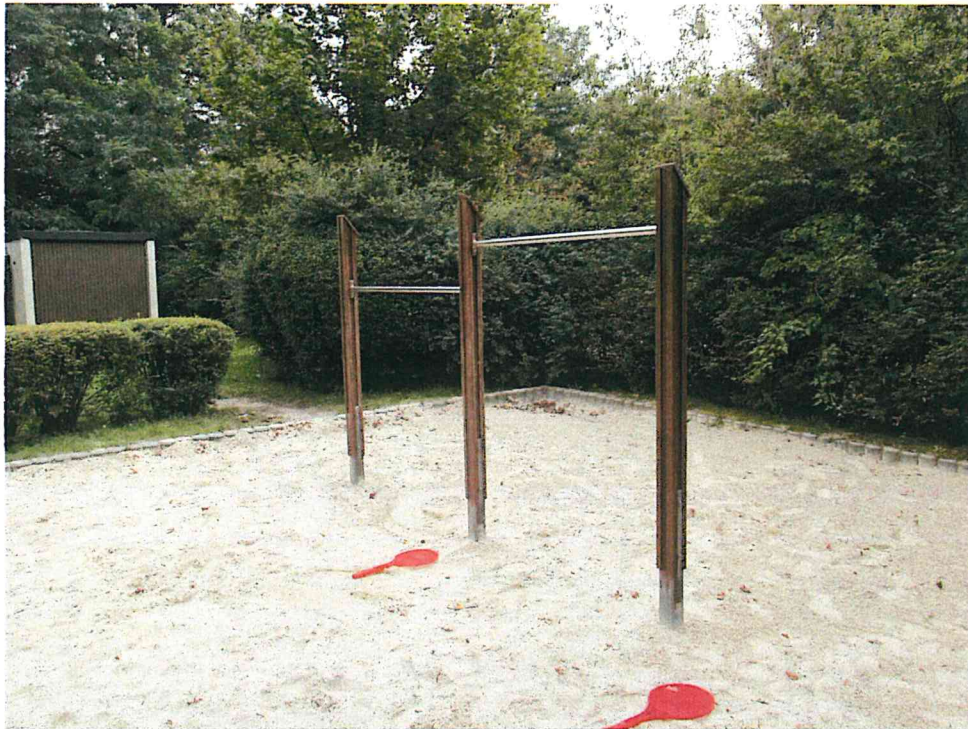
Bild 21 :

| Nr. | Feststellungen | Bild - Nr. | Bewertung* |
|---|---|---|---|
| 13. | Das Doppelreck weist keinen sichtbaren Mangel auf. | Bild 21 | |

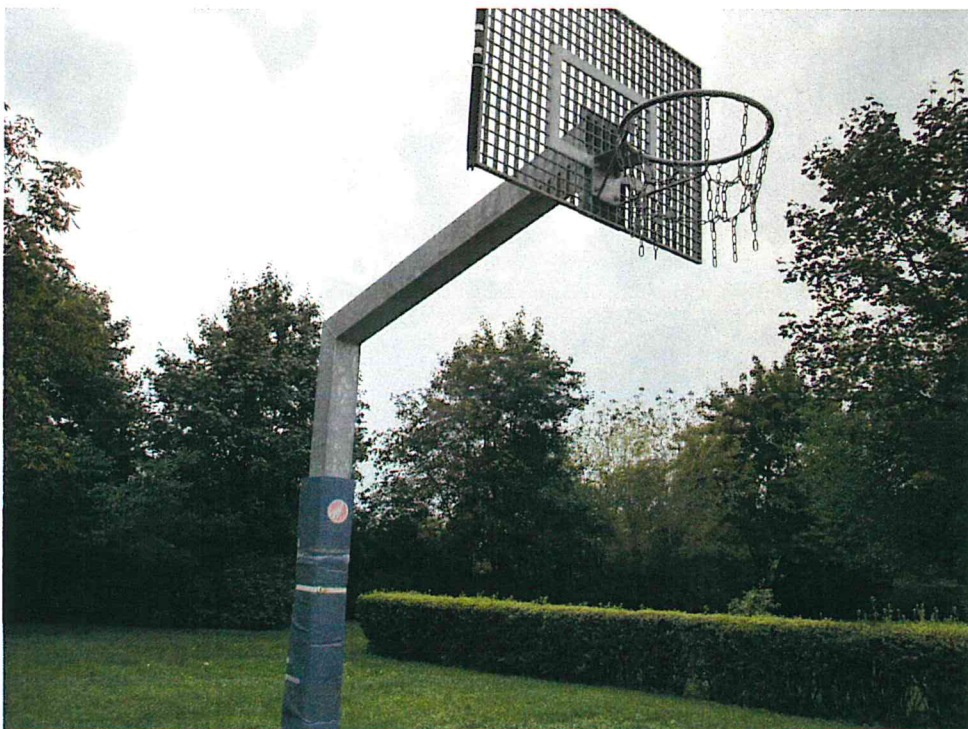
Bild 22 :

| Nr. | Feststellungen | Bild - Nr. | Bewertung* |
|---|---|---|---|
| 14. | Der Basketballkorb weist keinen sichtbaren Mangel auf. | Bild 22 | |

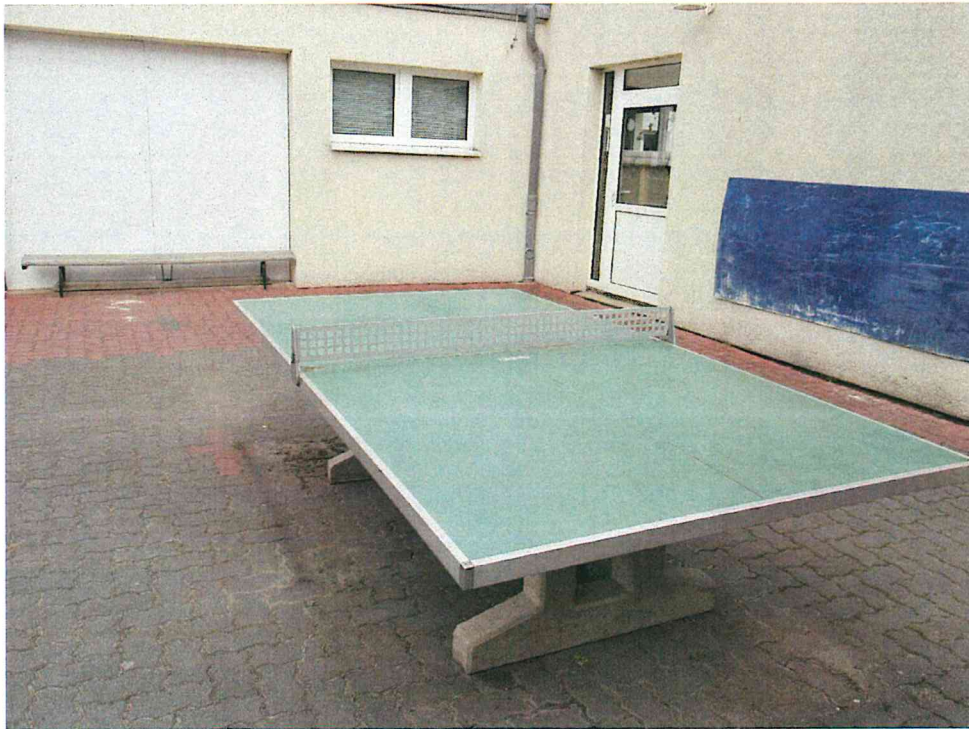
Bild 23 :

| Nr. | Feststellungen | Bild - Nr. | Bewertung* |
|---|---|---|---|
| 15. | Die Tischtennisplatte weist keinen sichtbaren Mangel auf. | Bild 23 | |

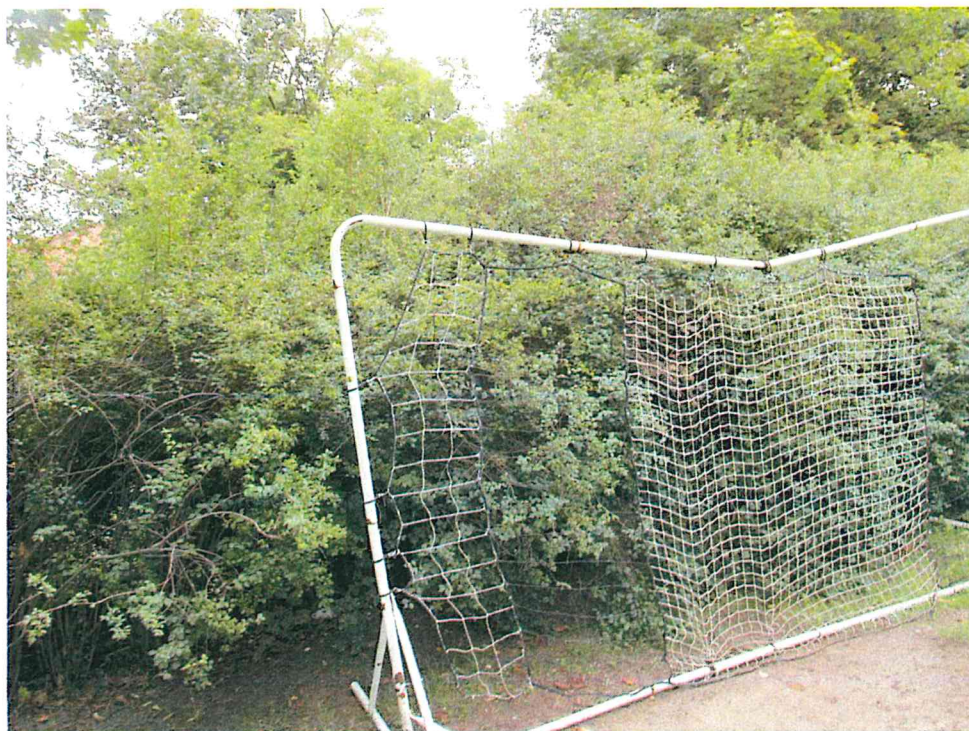
Bild 24 :

| Nr. | Feststellungen | Bild - Nr. | Bewertung* |
|---|---|---|---|
| 16. | Das Tor 3 weist folgende sichtbare Mängel auf: <ul style="list-style-type: none"> <li>• Die Bodenbefestigung des Netzes ist lose.</li> <li>• Der Querbalken des Tores ist gebrochen.</li> <li>• Das Tor ist nicht ausreichend im Boden befestigt.</li> <li>•</li> </ul> | Bild 24 bis Bild 26 | M |

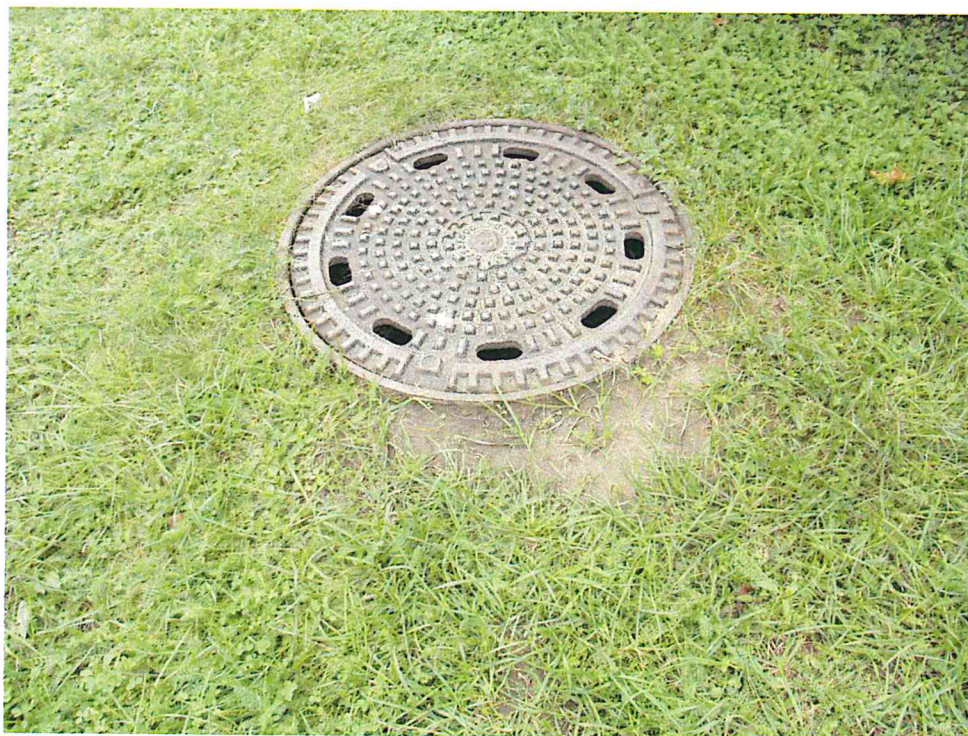
Bild 27 :

| Nr. | Feststellungen | Bild - Nr. | Bewertung* |
|---|---|---|---|
| 22. | <b>Hinweis:</b> <ul style="list-style-type: none"> <li>Baumarktspielgeräte sind für öffentliche Einrichtungen nicht zulässig und werden nicht geprüft.</li> <li>Auf dem Gelände befindet sich ein Schachtdeckel mit freiliegenden Stahlkanten.</li> </ul> | Bild 27 | E |

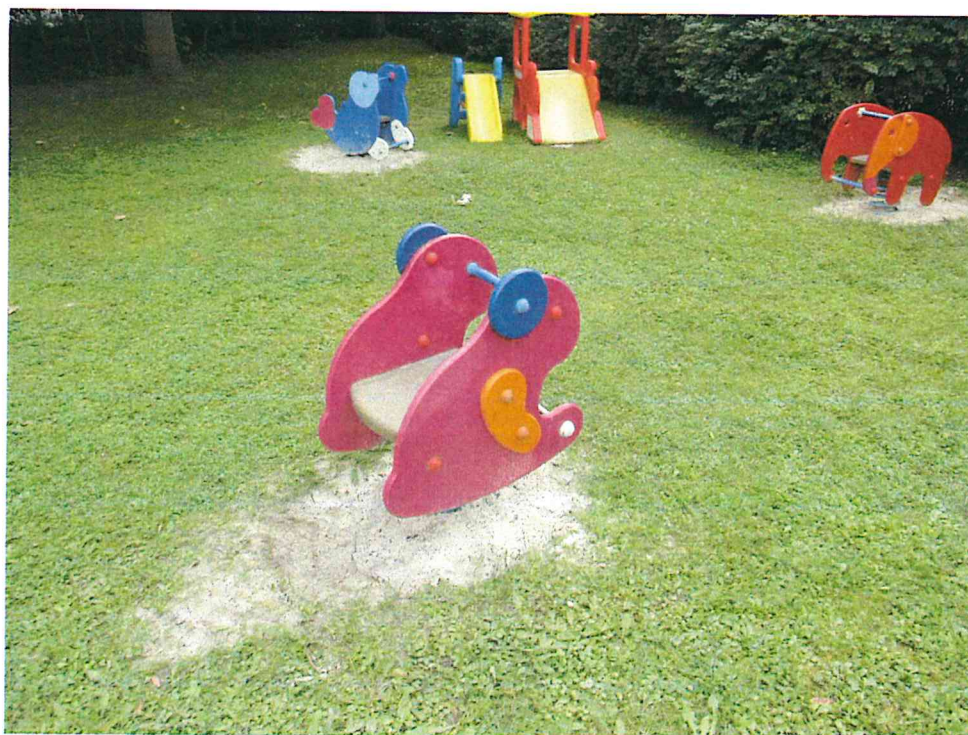
Bild 28 :

| Nr. | Feststellungen | Bild - Nr. | Bewertung* |
|---|---|---|---|
| 17. | Das Federspieltier „Panda“ weist keine sichtbaren Mängel auf. | Bild 28 | |

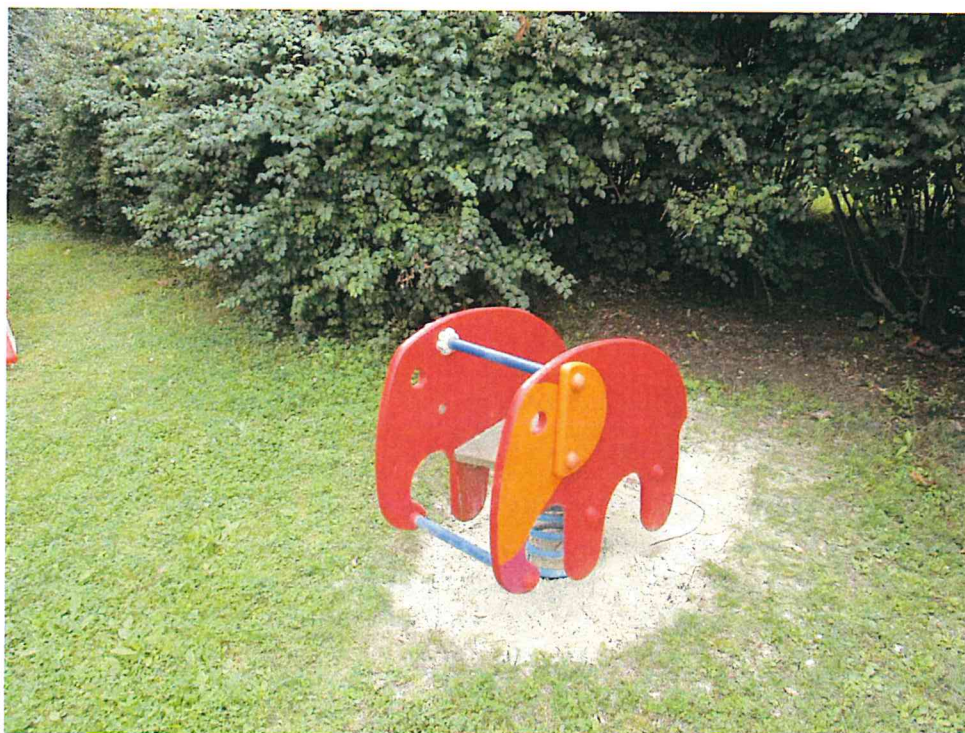
Bild 29 :

| Nr. | Feststellungen | Bild - Nr. | Bewertung* |
|---|---|---|---|
| 18. | Das Federspieltier „Elefant“ weist keine sichtbaren Mängel auf. | Bild 29 | |

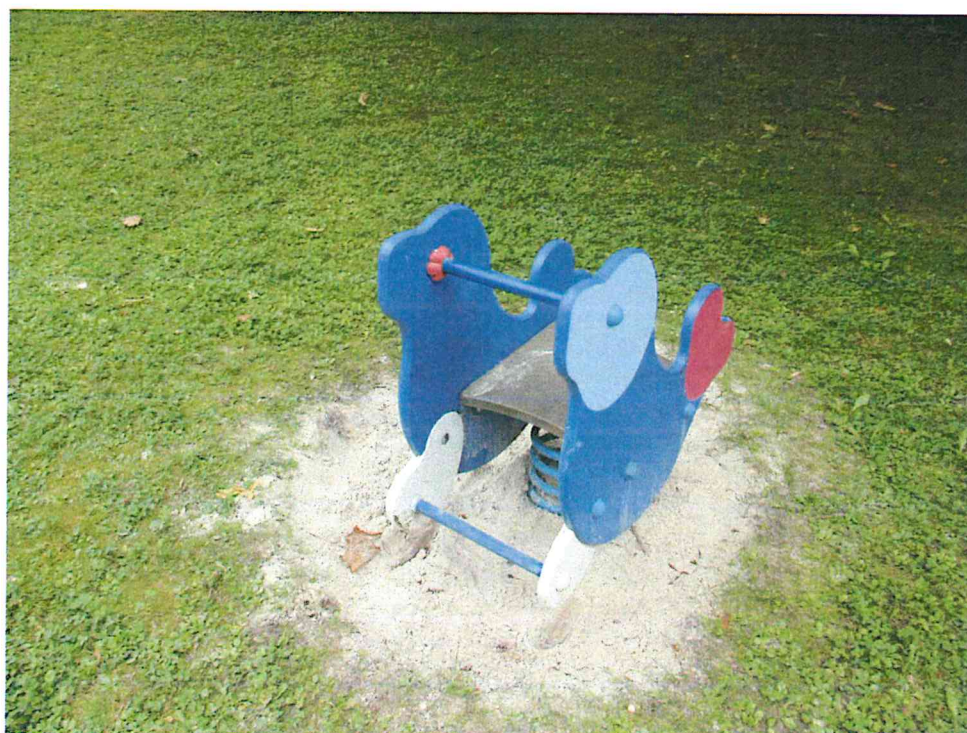
Bild 30 :

| Nr. | Feststellungen | Bild - Nr. | Bewertung* |
|---|---|---|---|
| 19. | Das Federspieltier „Robbe“ weist keine sichtbaren Mängel auf. | Bild 30 | |

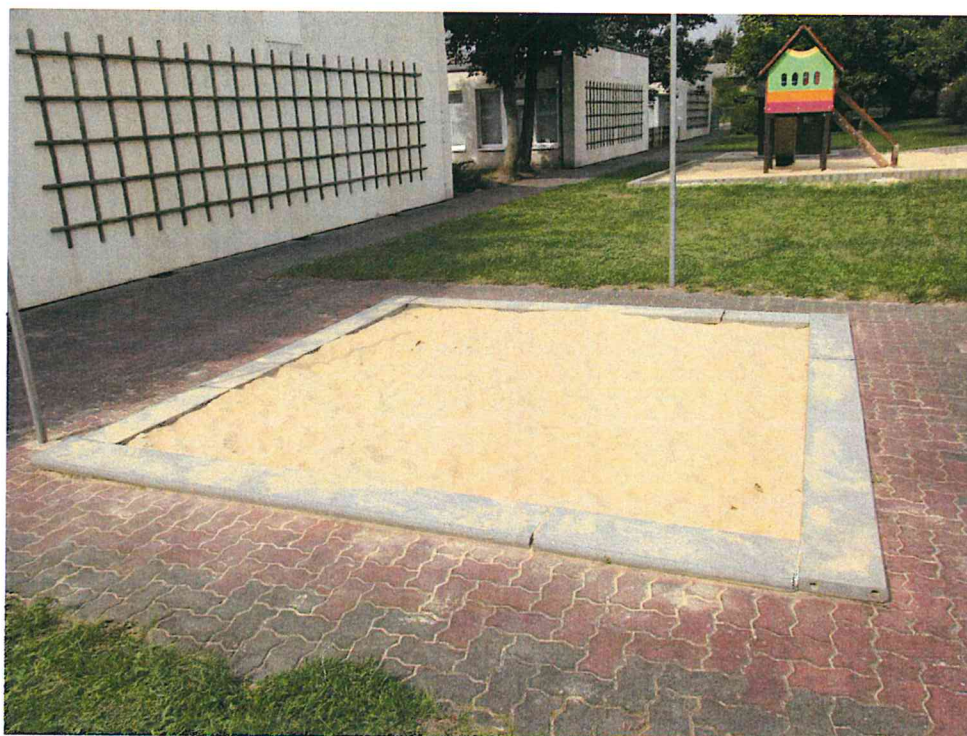
Bild 31 :

| Nr. | Feststellungen | Bild - Nr. | Bewertung* |
|---|---|---|---|
| 20. | Der Sandkasten weist folgenden sichtbaren Mangel auf: <ul style="list-style-type: none"> <li>• Die Kunststoffplatten der Randeinfassung sind lose.</li> </ul> | Bild 31 und Bild 32 | G |

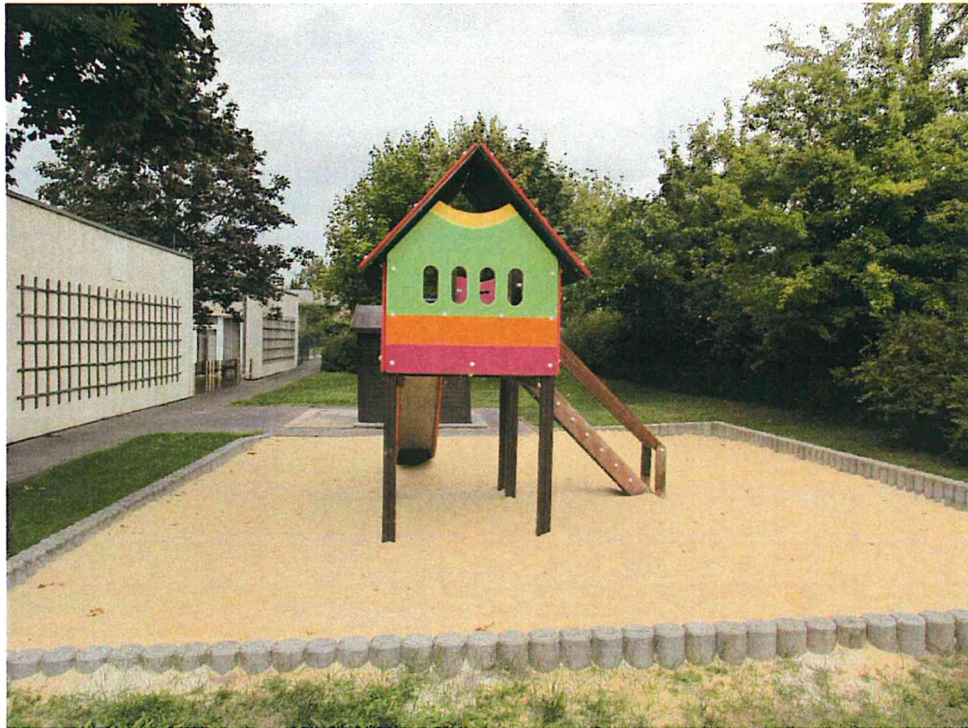
Bild 33 :

| Nr. | Feststellungen | Bild - Nr. | Bewertung* |
|---|---|---|---|
| 21. | Der Spielturm mit Rutsche folgende sichtbare Mängel auf: <ul style="list-style-type: none"> <li>• Fehlende Abdeckkappe.</li> </ul> | Bild 33 | G |
