Haltungsgrafik

V 2.7.15, N:\Daten\Eigene Dateien\Büro\Projekte\IBE2\J2016_STASSFURT_DWA

Haltungsbezeichnung: M1499	Lage im Verkehr:
Schacht oben: M1499	Grundwasserstand:
Schacht unten: M1500	Überschwemmungsgeb.:
Endpunkt:	Status Daten:
Objekttyp Anschluss:	Einstauhäufigkeit:
Station Anschluss:	Bodengruppe:
Richtung Anschluss:	Lagerungsart:
Position Anschluss:	Auftraggeber:
Typ Endpunkt:	Projektnummer:
Leitungsbezeichnung:	Auftragskennung: 0
Kind von:	Inspektionsgrund:
Straße: Athenslebener Weg	Kodesystem:
Ortsteil: Staßfurt	Kamera: selbstfahrende Kamera
Kanalart: Freispiegel geschlossen, Mischwasser	Bearbeitungsstatus:
Kanalnutzung:	Insp.richtung: in Fließrichtung
Baujahr:	Inspektionsverfahren: TV-Untersuchung
Material: Beton	Inspektionsdatum: 28.06.2016
Profiltyp: Kreisprofil	Uhrzeit: 13:32
Höhe: 500 mm	Wetter: kein Niederschlag
Breite: 500 mm	Reinigung: Wurde vor der Inspektion gereinigt
Profilauskleid.:	Temperatur: 20 °
Mat .Profilauskl.:	Wasserhaltung: keine Maßnahme getroffen
Haltungslänge: 52,000 m	Firma:

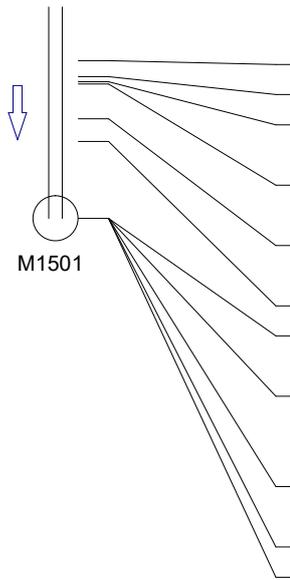
Pos	Timecode	Langtext	SKL(max)	V	L1	L2	StrSch.
	M1500	0,00	00104000	BCDXP, Anfangsknoten, Rohranfang				
		0,00	00105000	BDDDB, Wasserspiegel, B, 1,00 %, Beginn Streckenschaden				A
		0,00	00110000	BAFCE, Oberflächenschaden, Zuschlagstoffe sichtbar, Ursache nicht eindeutig feststellbar, von 12 Uhr bis 12 Uhr, Beginn Streckenschaden	3		12 12	A
		0,00	00111000	BBCC, Ablagerungen, hartes oder verdichtetes Material, 2,00 %, von 4 Uhr bis 8 Uhr, Beginn Streckenschaden	4		04 08	A
		6,10	00112000	BABBA, Rissbildung, Riss, in Längsrichtung, 1,00 mm, von 12 Uhr bis 12 Uhr	3		12 12	
		11,20	00113000	BABBA, Rissbildung, Riss, in Längsrichtung, 1,00 mm, 12 Uhr	3		12	
		13,30	00114000	BABBA, Rissbildung, Riss, in Längsrichtung, 1,00 mm, 8 Uhr, Beginn Streckenschaden	3		08	A
		14,30	00115000	BABBA, Rissbildung, Riss, in Längsrichtung, 1,00 mm, 9 Uhr, Ende Streckenschaden			09	B
		19,40	00120000	BABBA, Rissbildung, Riss, in Längsrichtung, 1,00 mm, 11 Uhr, Beginn Streckenschaden	3		11	A

24,50	00121000	BABBA, Rissbildung, Riss, in Längsrichtung, 1,00 mm, 12 Uhr, Ende Streckenschaden			12	B

31,60 00122000	BBAB, Wurzeln, einzelne feine Wurzeln, 1,00 %, 4 Uhr	2	04
33,70 00123000	BBAB, Wurzeln, einzelne feine Wurzeln, 1,00 %, 4 Uhr	2	04
34,40 00124000	BABBA, Rissbildung, Riss, in Längsrichtung, 1,00 mm, von 6 Uhr bis 9 Uhr	3	06 09
34,70 00125000	BAJA, Verschobene Verbindung, in Längsrichtung, 36,00 mm, von 12 Uhr bis 12 Uhr	3	12 12
39,30 00130000	BABBA, Rissbildung, Riss, in Längsrichtung, 1,00 mm, von 9 Uhr bis 3 Uhr, Beginn Streckenschaden	3	09 03 A
42,30 00131000	BBAB, Wurzeln, einzelne feine Wurzeln, 1,00 %, 4 Uhr	2	04
52,50 00132000	BABBA, Rissbildung, Riss, in Längsrichtung, 1,00 mm, von 12 Uhr bis 12 Uhr, Ende Streckenschaden		12 12 B
52,50 00133000	BAFCE, Oberflächenschaden, Zuschlagstoffe sichtbar, Ursache nicht eindeutig feststellbar, von 12 Uhr bis 12 Uhr, Ende Streckenschaden		12 12 B
52,50 00134000	BBCC, Ablagerungen, hartes oder verdichtetes Material, 2,00 %, von 4 Uhr bis 8 Uhr, Ende Streckenschaden		04 08 B

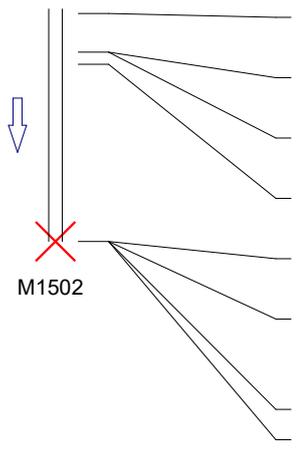
Pos	Timecode	Langtext	SKL(max)	V	L1	L2	StrSch.
	M1501	0,00	00141000	BCDXP, Anfangsknoten, Rohranfang				
		0,00	00142000	BBCC, Ablagerungen, hartes oder verdichtetes Material, 2,00 %, von 4 Uhr bis 8 Uhr, Beginn Streckenschaden	4		04 08	A
		0,00	00143000	BAFCE, Oberflächenschaden, Zuschlagstoffe sichtbar, Ursache nicht eindeutig feststellbar, von 12 Uhr bis 12 Uhr, Beginn Streckenschaden	3		12 12	A
		0,00	00144000	BDDDB, Wasserspiegel, B, 1,00 %, Beginn Streckenschaden				A
		1,00	00145000	BABBA, Rissbildung, Riss, in Längsrichtung, 1,00 mm, von 12 Uhr bis 12 Uhr, Beginn Streckenschaden	3		12 12	A
		3,20	00150000	BABBA, Rissbildung, Riss, in Längsrichtung, 1,00 mm, 3 Uhr, Ende Streckenschaden			03	B
		12,40	00151000	BAFBE, Oberflächenschaden, Abplatzung, Ursache nicht eindeutig feststellbar, von 4 Uhr bis 7 Uhr	3		04 07	
		18,40	00152000	BABBA, Rissbildung, Riss, in Längsrichtung, 1,00 mm, von 12 Uhr bis 6 Uhr, Beginn Streckenschaden	3		12 06	A

19,80	00153000	BCACA, Anschluss, Sattelanschluss - gemeißelt, Anschluss offen, 200,00 mm, 2 Uhr Bemerkung: Steinzeug			02

20,40 00154000	BABBA, Rissbildung, Riss, in Längsrichtung, 1,00 mm, von 12 Uhr bis 6 Uhr, Ende Streckenschaden		12 06 B
25,50 00155000	BAJA, Verschobene Verbindung, in Längsrichtung, 30,00 mm, von 5 Uhr bis 7 Uhr	2	05 07
25,50 00160000	BABBA, Rissbildung, Riss, in Längsrichtung, 2,00 mm, von 12 Uhr bis 6 Uhr, Beginn Streckenschaden	2	12 06 A
27,10 00161000	BABBA, Rissbildung, Riss, in Längsrichtung, 2,00 mm, von 12 Uhr bis 6 Uhr, Ende Streckenschaden		12 06 B
50,60 00162000	BBCC, Ablagerungen, hartes oder verdichtetes Material, 5,00 %, von 5 Uhr bis 7 Uhr, Ende Streckenschaden		05 07 B
50,60 00163000	BAFCE, Oberflächenschaden, Zuschlagstoffe sichtbar, Ursache nicht eindeutig feststellbar, von 12 Uhr bis 12 Uhr, Ende Streckenschaden		12 12 B
50,60 00164000	BDDDB, Wasserspiegel, B, 5,00 %, Ende Streckenschaden		B
50,60 00165000	BDCY, Inspektion endet vor dem Endknoten, Abbruch der Inspektion Bemerkung: Kamera kommt nicht weiter

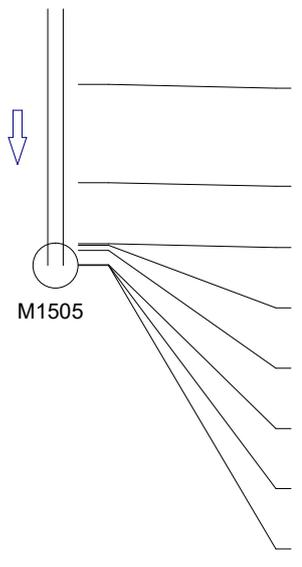
Pos	Timecode	Langtext	SKL(max)	V	L1	L2	StrSch.
	M1504	0,00	00052000					
		0,00	00053000	BCDXP, Anfangsknoten, Rohranfang				
		0,00	00053000	BBCC, Ablagerungen, hartes oder verdichtetes Material, 2,00 %, von 4 Uhr bis 8 Uhr, Beginn Streckenschaden	4		04 08	A
		0,00	00054000	BABBB, Rissbildung, Riss, am Rohrumfang, 1,00 mm, von 12 Uhr bis 12 Uhr Bemerkung: kein Versatz	3		12 12	
		0,00	00055000	BABBA, Rissbildung, Riss, in Längsrichtung, 2,00 mm, von 12 Uhr bis 12 Uhr, Beginn Streckenschaden	2		12 12	A
		4,30	00060000	BAJA, Verschobene Verbindung, in Längsrichtung, 26,00 mm, von 4 Uhr bis 9 Uhr	3		04 09	
		4,30	00061000	BABBA, Rissbildung, Riss, in Längsrichtung, 2,00 mm, von 2 Uhr bis 12 Uhr, Ende Streckenschaden			02 12	B
		5,40	00062000	BABBA, Rissbildung, Riss, in Längsrichtung, 1,00 mm, von 3 Uhr bis 9 Uhr, Beginn Streckenschaden	2		03 09	A
	12,50	00063000	BACA, Rohrbruch/Einsturz, Bruch, 3,00 mm, von 12 Uhr bis 12 Uhr, Beginn Streckenschaden	0		12 12	A

24,70	00064000	BACA, Rohrbruch/Einsturz, Bruch, 3,00 mm, von 12 Uhr bis 12 Uhr, Ende Streckenschaden			12 12	B

34,70 00065000	BABBA, Rissbildung, Riss, in Längsrichtung, 1,00 mm, von 12 Uhr bis 12 Uhr, Ende Streckenschaden	12 12 B
47,70 00070000	BAJC, Verschobene Verbindung, im Winkel, 2,00 °, 12 Uhr	3 12
55,80 00071000	BABBA, Rissbildung, Riss, in Längsrichtung, 1,00 mm, 8 Uhr, Beginn Streckenschaden	2 08 A
56,00 00072000	BABBA, Rissbildung, Riss, in Längsrichtung, 1,00 mm, 8 Uhr, Ende Streckenschaden	08 B
56,70 00073000	BBHZA, Ungeziefer, andere, in der Rohrleitung, 1,00 Stk Bemerkung: Wurm	
58,60 00074000	BAFBE, Oberflächenschaden, Abplatzung, Ursache nicht eindeutig feststellbar, von 12 Uhr bis 1 Uhr	3 12 01
58,70 00075000	BBCC, Ablagerungen, hartes oder verdichtetes Material, 2,00 %, von 12 Uhr bis 12 Uhr, Ende Streckenschaden	12 12 B
58,70 00080000	BCEXP, Endknoten, Rohrende

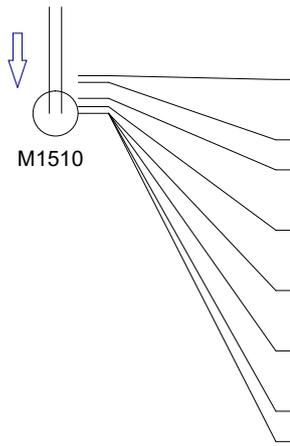
Pos	Timecode	Langtext	SKL(max)	V	L1	L2	StrSch.
	M1509	0,00	00080000	BCDXP, Anfangsknoten, Rohranfang				
		0,00	00081000	BBCC, Ablagerungen, hartes oder verdichtetes Material, 2,00 %, von 4 Uhr bis 8 Uhr, Beginn Streckenschaden	4		04 08	A
		0,00	00082000	BDDDB, Wasserspiegel, B, 1,00 %, Beginn Streckenschaden				A
		0,70	00083000	BABBA, Rissbildung, Riss, in Längsrichtung, 1,00 mm, von 12 Uhr bis 12 Uhr, Beginn Streckenschaden	0		12 12	A
		1,70	00084000	BAJC, Verschobene Verbindung, im Winkel, 2,00 °, 1 Uhr	3		01	
		2,70	00085000	BAJC, Verschobene Verbindung, im Winkel, 2,00 °, 1 Uhr	3		01	
		5,70	00090000	BAJC, Verschobene Verbindung, im Winkel, 2,00 °, 11 Uhr	3		11	
		8,10	00091000	BABBA, Rissbildung, Riss, in Längsrichtung, 1,00 mm, von 12 Uhr bis 12 Uhr, Ende Streckenschaden			12 12	B
		8,30	00092000	BAFBE, Oberflächenschaden, Abplatzung, Ursache nicht eindeutig feststellbar, von 11 Uhr bis 1 Uhr	3		11 01

8,70	00093000	BAJC, Verschobene Verbindung, im Winkel, 3,00 °, 12 Uhr	2		12	
		10,80	00094000	BABBA, Rissbildung, Riss, in Längsrichtung, 1,00 mm, von 12 Uhr bis 12 Uhr, Beginn Streckenschaden	3		12 12	A
		12,70	00095000	BABBA, Rissbildung, Riss, in Längsrichtung, 1,00 mm, von 12 Uhr bis 12 Uhr, Ende Streckenschaden			12 12	B

21,80 00100000	BAJA, Verschobene Verbindung, in Längsrichtung, 33,00 mm, von 4 Uhr bis 8 Uhr	2	04 08
22,70 00101000	BABBA, Rissbildung, Riss, in Längsrichtung, 1,00 mm, 2 Uhr	3	02
24,80 00102000	BAJA, Verschobene Verbindung, in Längsrichtung, 43,00 mm, von 12 Uhr bis 12 Uhr	2	12 12
25,90 00103000	BAJA, Verschobene Verbindung, in Längsrichtung, 22,00 mm, von 8 Uhr bis 12 Uhr	3	08 12
26,80 00104000	BACB, Rohrbruch/Einsturz, Fehlen von Teilen, 50,00 mm, 12 Uhr	0	12
26,80 00105000	BBCC, Ablagerungen, hartes oder verdichtetes Material, 2,00 %, von 12 Uhr bis 12 Uhr, Ende Streckenschaden		12 12 B
26,80 00110000	BDDDB, Wasserspiegel, B, 10,00 %, Ende Streckenschaden		B
26,80 00111000	BCEXP, Endknoten, Rohrende

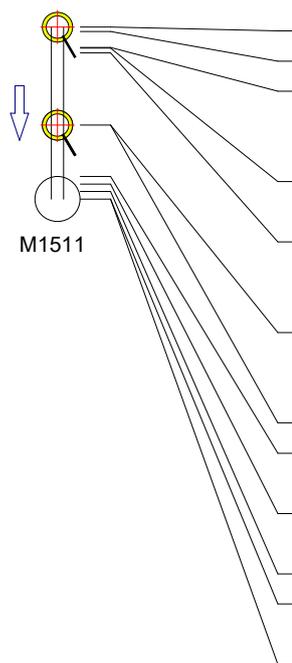
38,90 00145000	BCADA, Anschluss, einfacher Anschluss - gebohrt, Anschluss offen, 150,00 mm, 11 Uhr Bemerkung: Steinzeug		11
38,90 00150000	BAG, Einragender Anschluss, 3,00 %, 11 Uhr	4	11
40,60 00151000	BAJA, Verschobene Verbindung, in Längsrichtung, 20,00 mm, von 2 Uhr bis 8 Uhr	3	02 08
45,70 00152000	BAJA, Verschobene Verbindung, in Längsrichtung, 25,00 mm, von 12 Uhr bis 6 Uhr	3	12 06
46,70 00153000	BAJC, Verschobene Verbindung, im Winkel, 3,00 °, 2 Uhr	2	02
47,20 00154000	BABAA, Rissbildung, Oberflächenriss (Haarriss), in Längsrichtung, 1,00 mm, 9 Uhr, Beginn Streckenschaden	4	09 A
47,70 00155000	BABAA, Rissbildung, Oberflächenriss (Haarriss), in Längsrichtung, 1,00 mm, 9 Uhr, Ende Streckenschaden		09 B
50,50 00160000	BCAEA, Anschluss, einfacher Anschluss - gemeißelt, Anschluss offen, 150,00 mm, 2 Uhr Bemerkung: PVC		02
50,50 00161000	BAG, Einragender Anschluss, 5,00 %, 2 Uhr	4	02
50,50 00162000	BAHC, Schadhafter Anschluss, Anschluss unvollständig eingebunden, 2 Uhr	2	02

50,60 00163000	BABAA, Rissbildung, Oberflächenriss (Haarriss), in Längsrichtung, 1,00 mm, von 11 Uhr bis 2 Uhr	4	11 02
50,70 00164000	BAJA, Verschobene Verbindung, in Längsrichtung, 30,00 mm, von 12 Uhr bis 12 Uhr	2	12 12
52,60 00165000	BABAA, Rissbildung, Oberflächenriss (Haarriss), in Längsrichtung, 1,00 mm, 1 Uhr	4	01
52,70 00170000	BABAA, Rissbildung, Oberflächenriss (Haarriss), in Längsrichtung, 1,00 mm, 11 Uhr, Beginn Streckenschaden	4	11 A
53,00 00171000	BABAA, Rissbildung, Oberflächenriss (Haarriss), in Längsrichtung, 1,00 mm, 11 Uhr, Ende Streckenschaden		11 B
53,10 00172000	BCAEA, Anschluss, einfacher Anschluss - gemeißelt, Anschluss offen, 150,00 mm, 11 Uhr Bemerkung: Steinzeug		11

53,10 00173000	BAG, Einragender Anschluss, 3,00 %, 11 Uhr	4	11
53,70 00174000	BAJC, Verschobene Verbindung, im Winkel, 5,00 °, 10 Uhr	1	10
55,80 00175000	BAKZ, Feststellung der Innenauskleidung, anderer Auskleidungsschaden, von 6 Uhr bis 12 Uhr, Beginn Streckenschaden	2	06 12 A
55,90 00180000	BABAA, Rissbildung, Oberflächenriss (Haarriss), in Längsrichtung, 1,00 mm, von 3 Uhr bis 6 Uhr	4	03 06
56,50 00181000	BAKZ, Feststellung der Innenauskleidung, anderer Auskleidungsschaden, von 6 Uhr bis 12 Uhr, Ende Streckenschaden		06 12 B
66,10 00182000	BCAEA, Anschluss, einfacher Anschluss - gemeißelt, Anschluss offen, 150,00 mm, 11 Uhr Bemerkung: Steinzeug		11
66,10 00183000	BAG, Einragender Anschluss, 3,00 %, 11 Uhr	4	11
72,90 00184000	BABBA, Rissbildung, Riss, in Längsrichtung, 1,00 mm, von 12 Uhr bis 12 Uhr, Beginn Streckenschaden	3	12 12 A
73,90 00185000	BABBA, Rissbildung, Riss, in Längsrichtung, 1,00 mm, von 3 Uhr bis 9 Uhr, Ende Streckenschaden		03 09 B

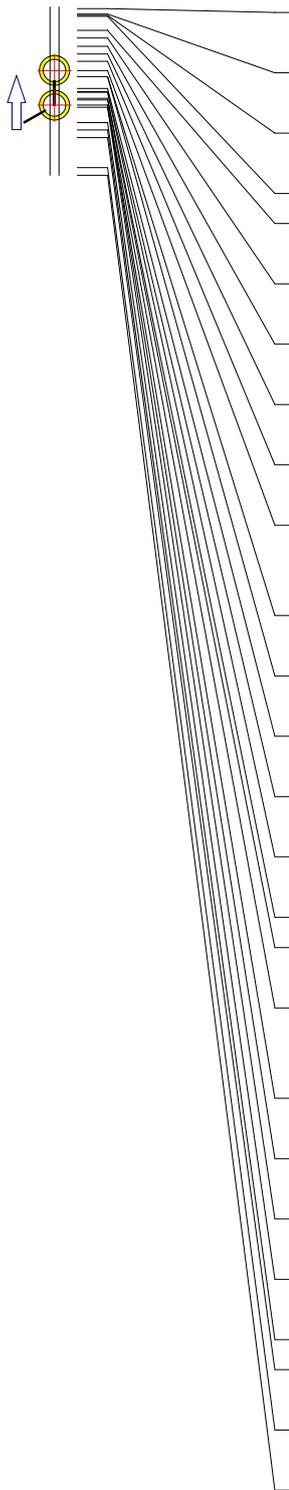
Pos	Timecode	Langtext	SKL(max)	V	L1	L2	StrSch.
	M1512	0,00	00294000					
		0,00	00295000	BCDXP, Anfangsknoten, Rohranfang				
		0,00	00300000	BDDDB, Wasserspiegel, B, 1,00 %, Beginn Streckenschaden				A
		0,00	00300000	BBCC, Ablagerungen, hartes oder verdichtetes Material, 2,00 %, von 5 Uhr bis 7 Uhr, Beginn Streckenschaden	4		05 07	A
		0,80	00301000	BCADB, Anschluss, einfacher Anschluss - gebohrt, Anschluss geschlossen, 80,00 mm, 12 Uhr Bemerkung: Steinzeug				12
		1,10	00302000	BCADA, Anschluss, einfacher Anschluss - gebohrt, Anschluss offen, 150,00 mm, 12 Uhr Bemerkung: Steinzeug				12
		1,10	00303000	BAG, Einragender Anschluss, 5,00 %, 12 Uhr	4			12
		1,30	00304000	BAJA, Verschobene Verbindung, in Längsrichtung, 25,00 mm, von 12 Uhr bis 12 Uhr	3			12 12
		2,20	00305000	BAJC, Verschobene Verbindung, im Winkel, 3,00 °, 4 Uhr	2			04
		2,90	00310000	BAJA, Verschobene Verbindung, in Längsrichtung, 25,00 mm, von 5 Uhr bis 9 Uhr	3			05 09

4,20	00311000	BAJA, Verschobene Verbindung, in Längsrichtung, 27,00 mm, von 3 Uhr bis 8 Uhr	3			03 08

4,40 00312000	BAFBE, Oberflächenschaden, Abplatzung, Ursache nicht eindeutig feststellbar, 10 Uhr	3	10
5,10 00313000	BAFBE, Oberflächenschaden, Abplatzung, Ursache nicht eindeutig feststellbar, 10 Uhr	3	10
5,30 00314000	BAJA, Verschoebene Verbindung, in Längsrichtung, 20,00 mm, von 12 Uhr bis 12 Uhr	3	12 12
5,40 00315000	BABBA, Rissbildung, Riss, in Längsrichtung, 1,00 mm, 3 Uhr	3	03
7,30 00320000	BAJA, Verschoebene Verbindung, in Längsrichtung, 20,00 mm, von 12 Uhr bis 12 Uhr	3	12 12
8,30 00321000	BAJA, Verschoebene Verbindung, in Längsrichtung, 22,00 mm, von 12 Uhr bis 12 Uhr	3	12 12
9,40 00322000	BABBA, Rissbildung, Riss, in Längsrichtung, 1,00 mm, von 12 Uhr bis 3 Uhr	3	12 03
10,40 00323000	BABBA, Rissbildung, Riss, in Längsrichtung, 1,00 mm, 10 Uhr	3	10
11,40 00324000	BAJA, Verschoebene Verbindung, in Längsrichtung, 20,00 mm, von 12 Uhr bis 12 Uhr	3	12 12
12,60 00325000	BCAAA, Anschluss, Abzweig, Anschluss offen, 150,00 mm, 12 Uhr Bemerkung: Steinzeug		12

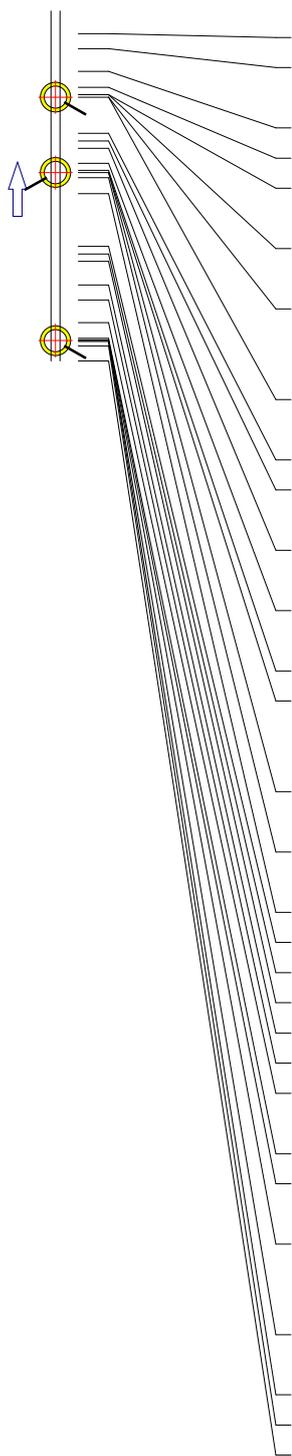
13,40 00330000	BAJA, Verschoebene Verbindung, in Längsrichtung, 24,00 mm, von 12 Uhr bis 12 Uhr	3	12 12
13,40 00331000	BAFBE, Oberflächenschaden, Abplatzung, Ursache nicht eindeutig feststellbar, 1 Uhr	3	01
15,00 00332000	BABBA, Rissbildung, Riss, in Längsrichtung, 1,00 mm, 11 Uhr, Beginn Streckenschaden	3	11 A
15,40 00333000	BABBA, Rissbildung, Riss, in Längsrichtung, 1,00 mm, 11 Uhr, Ende Streckenschaden		11 B
15,50 00334000	BABBA, Rissbildung, Riss, in Längsrichtung, 1,00 mm, von 5 Uhr bis 9 Uhr	3	05 09
16,30 00335000	BBBA, Anhaftende Stoffe, Inkrustation, 1,00 %, 11 Uhr	3	11
16,50 00340000	BAJA, Verschoebene Verbindung, in Längsrichtung, 32,00 mm, von 12 Uhr bis 12 Uhr	2	12 12
17,20 00341000	BCAAA, Anschluss, Abzweig, Anschluss offen, 150,00 mm, 2 Uhr Bemerkung: Steinzeug		02
17,20 00342000	BAHC, Schadhafter Anschluss, Anschluss unvollständig eingebunden, 2 Uhr	2	02
17,20 00343000	BABBA, Rissbildung, Riss, in Längsrichtung, 1,00 mm, von 12 Uhr bis 12 Uhr, Beginn Streckenschaden	3	12 12 A

17,50 00344000	BAJA, Verschoebene Verbindung, in Längsrichtung, 20,00 mm, von 5 Uhr bis 10 Uhr	3	05 10
19,50 00345000	BAJA, Verschoebene Verbindung, in Längsrichtung, 35,00 mm, von 12 Uhr bis 12 Uhr	2	12 12
20,50 00350000	BAJC, Verschoebene Verbindung, im Winkel, 4,00 °, 6 Uhr	1	06
21,50 00351000	BAJA, Verschoebene Verbindung, in Längsrichtung, 24,00 mm, von 2 Uhr bis 9 Uhr	3	02 09
25,50 00352000	BAJA, Verschoebene Verbindung, in Längsrichtung, 27,00 mm, von 11 Uhr bis 6 Uhr	3	11 06
26,50 00353000	BAJC, Verschoebene Verbindung, im Winkel, 4,00 °, 5 Uhr	1	05

29,50 00354000	BAJC, Verschobene Verbindung, im Winkel, 4,00 °, 5 Uhr	1	05
31,50 00355000	BAFBE, Oberflächenschaden, Abplatzung, Ursache nicht eindeutig feststellbar, 9 Uhr	3	09
34,50 00360000	BAJC, Verschobene Verbindung, im Winkel, 4,00 °, 6 Uhr	1	06
36,60 00361000	BAJC, Verschobene Verbindung, im Winkel, 4,00 °, 6 Uhr	1	06
37,60 00362000	BAFBE, Oberflächenschaden, Abplatzung, Ursache nicht eindeutig feststellbar, 8 Uhr	3	08
37,60 00363000	BAJA, Verschobene Verbindung, in Längsrichtung, 24,00 mm, von 12 Uhr bis 12 Uhr	3	12 12
37,90 00364000	BCAAA, Anschluss, Abzweig, Anschluss offen, 150,00 mm, 10 Uhr Bemerkung: Steinzeug		10
37,90 00365000	BAHC, Schadhafter Anschluss, Anschluss unvollständig eingebunden, 10 Uhr	2	10
42,70 00370000	BAJC, Verschobene Verbindung, im Winkel, 4,00 °, 6 Uhr	1	06
43,70 00371000	BAJA, Verschobene Verbindung, in Längsrichtung, 22,00 mm, von 12 Uhr bis 12 Uhr	3	12 12
44,70 00372000	BAJA, Verschobene Verbindung, in Längsrichtung, 24,00 mm, von 12 Uhr bis 3 Uhr	3	12 03

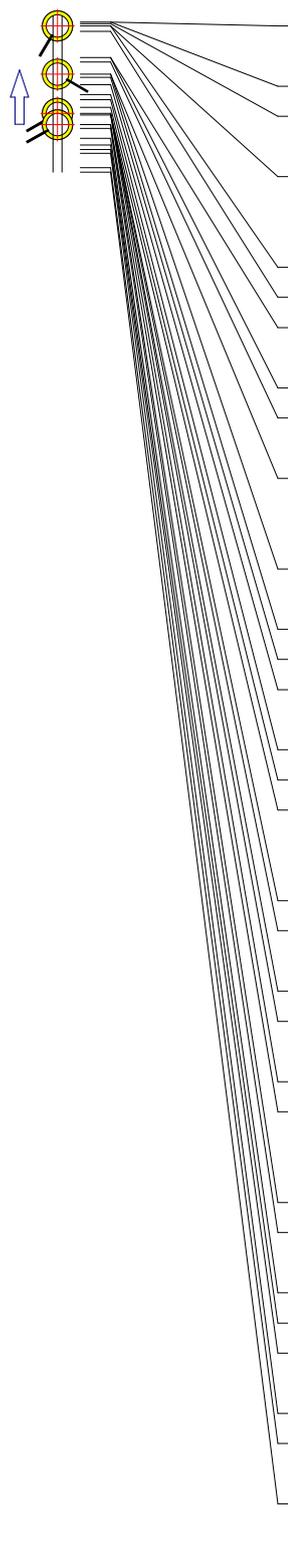
46,70 00373000	BAJA, Verschobene Verbindung, in Längsrichtung, 30,00 mm, von 7 Uhr bis 10 Uhr	2	07 10
47,60 00374000	BAJC, Verschobene Verbindung, im Winkel, 3,00 °, 7 Uhr	2	07
47,90 00375000	BCAEA, Anschluss, einfacher Anschluss - gemeißelt, Anschluss offen, 150,00 mm, 2 Uhr Bemerkung: Steinzeug		02
47,90 00380000	BAHC, Schadhafter Anschluss, Anschluss unvollständig eingebunden, 2 Uhr	2	02
48,60 00381000	BAJA, Verschobene Verbindung, in Längsrichtung, 32,00 mm, von 12 Uhr bis 12 Uhr	2	12 12
50,70 00382000	BAJC, Verschobene Verbindung, im Winkel, 5,00 °, 7 Uhr	1	07
57,70 00383000	BAJC, Verschobene Verbindung, im Winkel, 3,00 °, 6 Uhr	2	06
58,70 00384000	BAJC, Verschobene Verbindung, im Winkel, 4,00 °, 7 Uhr	1	07
59,70 00385000	BAJC, Verschobene Verbindung, im Winkel, 3,00 °, 5 Uhr	2	05
62,80 00390000	BAJC, Verschobene Verbindung, im Winkel, 3,00 °, 7 Uhr	2	07
64,80 00391000	BAJC, Verschobene Verbindung, im Winkel, 3,00 °, 4 Uhr	2	04

67,80 00392000	BAJA, Verschobene Verbindung, in Längsrichtung, 25,00 mm, von 12 Uhr bis 12 Uhr	3	12 12
69,90 00393000	BAJC, Verschobene Verbindung, im Winkel, 4,00 °, 8 Uhr	1	08
70,10 00394000	BAFBE, Oberflächenschaden, Abplatzung, Ursache nicht eindeutig feststellbar, von 9 Uhr bis 11 Uhr	3	09 11
70,20 00395000	BCAAA, Anschluss, Abzweig, Anschluss offen, 150,00 mm, 10 Uhr Bemerkung: Steinzeug		10
70,30 00400000	BAFBE, Oberflächenschaden, Abplatzung, Ursache nicht eindeutig feststellbar, 12 Uhr	3	12
70,30 00401000	BAO, Boden sichtbar, 12 Uhr	1	12
70,90 00402000	BAJC, Verschobene Verbindung, im Winkel, 3,00 °, 7 Uhr	2	07
72,90 00403000	BAJA, Verschobene Verbindung, in Längsrichtung, 26,00 mm, von 12 Uhr bis 12 Uhr	3	12 12

73,70 00404000	BAFBE, Oberflächenschaden, Abplatzung, Ursache nicht eindeutig feststellbar, 12 Uhr	3	12
73,70 00405000	BAO, Boden sichtbar, 12 Uhr	1	12
73,90 00410000	BAJA, Verschobene Verbindung, in Längsrichtung, 37,00 mm, von 12 Uhr bis 12 Uhr	2	12 12
74,20 00411000	BCADA, Anschluss, einfacher Anschluss - gebohrt, Anschluss offen, 150,00 mm, 1 Uhr Bemerkung: Steinzeug		01
74,20 00412000	BAG, Einragender Anschluss, 3,00 %, 1 Uhr	4	01
74,90 00413000	BAJC, Verschobene Verbindung, im Winkel, 4,00 °, 8 Uhr	1	08
78,40 00414000	BAFBE, Oberflächenschaden, Abplatzung, Ursache nicht eindeutig feststellbar, 12 Uhr	3	12
78,40 00415000	BAO, Boden sichtbar, 12 Uhr	1	12
79,00 00420000	BAJA, Verschobene Verbindung, in Längsrichtung, 27,00 mm, von 3 Uhr bis 9 Uhr	3	03 09
80,60 00421000	BCADA, Anschluss, einfacher Anschluss - gebohrt, Anschluss offen, 150,00 mm, 10 Uhr Bemerkung: Steinzeug		10
80,60 00422000	BAHC, Schadhafter Anschluss, Anschluss unvollständig eingebunden, 10 Uhr	2	10

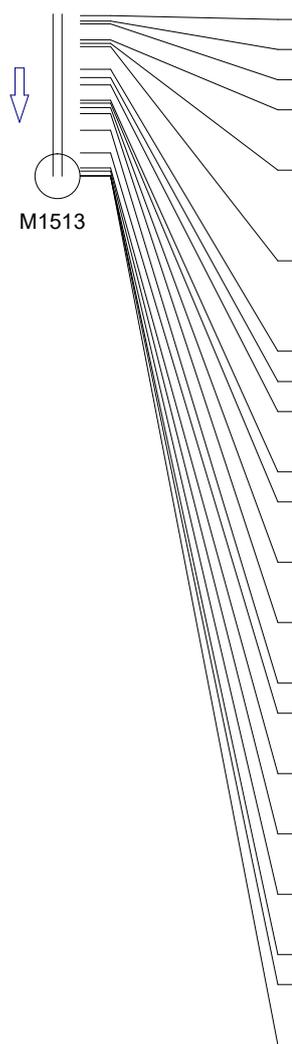
Pos	Timecode	Langtext	SKL(max)	V	L1	L2	StrSch.
	0,00	00223000	BCDXP, Anfangsknoten, Rohranfang					
	0,00	00224000	BABBA, Rissbildung, Riss, in Längsrichtung, 2,00 mm, von 12 Uhr bis 12 Uhr, Beginn Streckenschaden	2		12	12	A
	0,00	00225000	BBCC, Ablagerungen, hartes oder verdichtetes Material, 2,00 %, von 5 Uhr bis 7 Uhr, Beginn Streckenschaden	4		05	07	A
	0,80	00230000	BABBA, Rissbildung, Riss, in Längsrichtung, 2,00 mm, von 12 Uhr bis 12 Uhr, Ende Streckenschaden			12	12	B
	0,80	00231000	BAJC, Verschobene Verbindung, im Winkel, 2,00 °, 11 Uhr	3		11		
	8,50	00232000	BABBA, Rissbildung, Riss, in Längsrichtung, 1,00 mm, von 12 Uhr bis 12 Uhr, Beginn Streckenschaden	2		12	12	A
	8,90	00233000	BABBA, Rissbildung, Riss, in Längsrichtung, 1,00 mm, von 12 Uhr bis 12 Uhr, Ende Streckenschaden			12	12	B
	9,70	00234000	BCAEA, Anschluss, einfacher Anschluss - gemeißelt, Anschluss offen, 200,00 mm, 3 Uhr Bemerkung: Steinzeug					03

9,70	00235000	BAHB, Schadhafter Anschluss, zurückliegender Anschluss, 3 Uhr	2				03
	9,70	00240000	BAO, Boden sichtbar, 3 Uhr	1				03

9,90 00241000	BABBA, Rissbildung, Riss, in Längsrichtung, 1,00 mm, 4 Uhr	3	04	
10,60 00242000	BDDDB, Wasserspiegel, B, 1,00 %, Beginn Streckenschaden			A
11,00 00243000	BBAB, Wurzeln, einzelne feine Wurzeln, 1,00 %, 4 Uhr	2	04	
13,10 00244000	BABAA, Rissbildung, Oberflächenriss (Haarriss), in Längsrichtung, 1,00 mm, 2 Uhr	4	02	
13,60 00245000	BABAA, Rissbildung, Oberflächenriss (Haarriss), in Längsrichtung, 1,00 mm, von 6 Uhr bis 12 Uhr, Beginn Streckenschaden	4	06 12	A
14,00 00250000	BABAA, Rissbildung, Oberflächenriss (Haarriss), in Längsrichtung, 1,00 mm, von 9 Uhr bis 12 Uhr, Ende Streckenschaden			09 12 B
17,00 00251000	BAJC, Verschobene Verbindung, im Winkel, 2,00 °, 2 Uhr	3	02	
18,10 00252000	BAJC, Verschobene Verbindung, im Winkel, 4,00 °, 2 Uhr	1	02	
19,10 00253000	BAJA, Verschobene Verbindung, in Längsrichtung, 20,00 mm, von 4 Uhr bis 9 Uhr	3	04 09	
21,10 00254000	BAJC, Verschobene Verbindung, im Winkel, 3,00 °, 9 Uhr	2	09

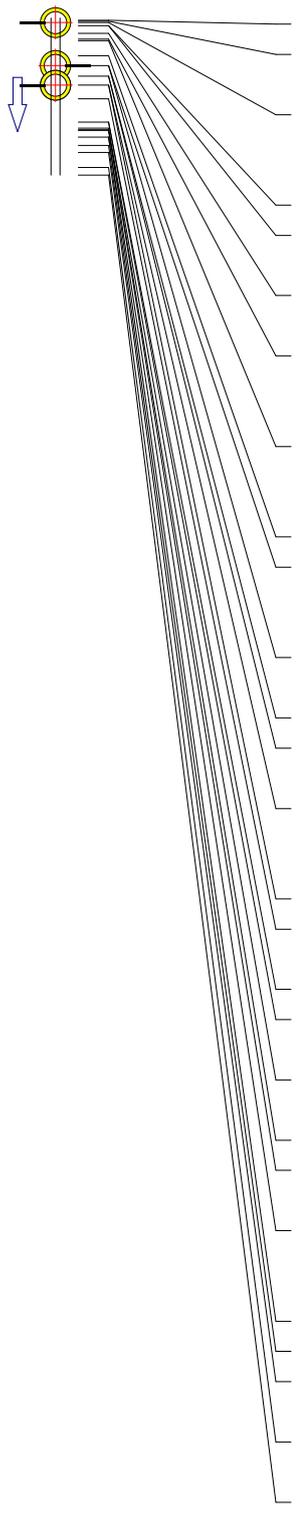
Pos	Timecode	Langtext	SKL(max)	V	L1	L2	StrSch.
	M1520	0,00	00340000					
		0,00	00341000	BCDXP, Anfangsknoten, Rohranfang				A
		0,00	00342000	BDDB, Wasserspiegel, B, 1,00 %, Beginn Streckenschaden	4		05 07	A
		0,30	00343000	BBCC, Ablagerungen, hartes oder verdichtetes Material, 2,00 %, von 5 Uhr bis 7 Uhr, Beginn Streckenschaden	2		12 12	A
		0,40	00344000	BABBA, Rissbildung, Riss, in Längsrichtung, 2,00 mm, von 12 Uhr bis 12 Uhr, Beginn Streckenschaden	3		12 06	
		0,60	00345000	BAFBE, Oberflächenschaden, Abplatzung, Ursache nicht eindeutig feststellbar, von 12 Uhr bis 6 Uhr			12 12	B
		1,40	00350000	BABBA, Rissbildung, Riss, in Längsrichtung, 1,00 mm, von 10 Uhr bis 3 Uhr	3		10 03	
		3,20	00351000	BAIAA, Einragendes Dichtungsmaterial, Dichtring, sichtbar verschoben, nicht einragend, 6 Uhr, Beginn Streckenschaden	2		06	A
		3,50	00352000	BAIAA, Einragendes Dichtungsmaterial, Dichtring, sichtbar verschoben, nicht einragend, 6 Uhr, Ende Streckenschaden			06	B

4,20	00353000	BAIAA, Einragendes Dichtungsmaterial, Dichtring, sichtbar verschoben, nicht einragend, 6 Uhr, Beginn Streckenschaden	2		06	A

4,50 00354000	BAJC, Verschobene Verbindung, im Winkel, 4,00 °, 10 Uhr	1	10	
4,60 00355000	BAIAA, Einragendes Dichtungsmaterial, Dichtring, sichtbar verschoben, nicht einragend, 6 Uhr, Ende Streckenschaden		06	B
4,80 00360000	BCAAA, Anschluss, Abzweig, Anschluss offen, 150,00 mm, 3 Uhr Bemerkung: Steinzeug		03	
5,20 00361000	BACA, Rohrbruch/Einsturz, Bruch, 20,00 mm, 12 Uhr	1	12	
5,20 00362000	BABAA, Rissbildung, Oberflächenriss (Haarriss), in Längsrichtung, 1,00 mm, 9 Uhr	4	09	
6,20 00363000	BAJA, Verschobene Verbindung, in Längsrichtung, 33,00 mm, von 3 Uhr bis 9 Uhr	2	03 09	
7,00 00364000	BABAA, Rissbildung, Oberflächenriss (Haarriss), in Längsrichtung, 1,00 mm, von 12 Uhr bis 12 Uhr, Beginn Streckenschaden	4	12 12	A
7,20 00365000	BABAA, Rissbildung, Oberflächenriss (Haarriss), in Längsrichtung, 1,00 mm, von 12 Uhr bis 2 Uhr, Ende Streckenschaden		12 02	B
9,20 00370000	BAJC, Verschobene Verbindung, im Winkel, 5,00 °, 12 Uhr	1	12

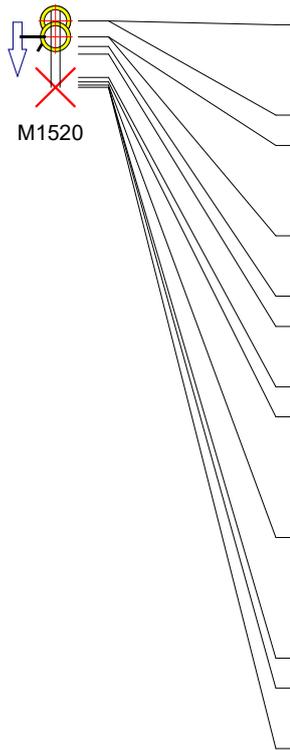
Pos	Timecode	Langtext	SKL(max)	V	L1	L2	StrSch.
M1521								
	0,00	00151000	BCDXP, Anfangsknoten, Rohranfang					
	0,00	00152000	BBCC, Ablagerungen, hartes oder verdichtetes Material, 2,00 %, 6 Uhr, Beginn Streckenschaden	4		06		A
	0,60	00153000	BDDDB, Wasserspiegel, B, 1,00 %, Beginn Streckenschaden					A
	0,70	00154000	BABAA, Rissbildung, Oberflächenriss (Haarriss), in Längsrichtung, 1,00 mm, 4 Uhr, Beginn Streckenschaden	4		04		A
	1,30	00155000	BABAA, Rissbildung, Oberflächenriss (Haarriss), in Längsrichtung, 1,00 mm, von 2 Uhr bis 4 Uhr, Ende Streckenschaden			02	04	B
	1,70	00160000	BBEB, Andere Hindernisse, Bruchstücke einer Abwasserleitung oder eines Abwasserkanals liegen in der Rohrsohle, 10,00 %, von 4 Uhr bis 6 Uhr, Beginn Streckenschaden	3		04	06	A
	2,00	00161000	BBEB, Andere Hindernisse, Bruchstücke einer Abwasserleitung oder eines Abwasserkanals liegen in der Rohrsohle, 10,00 %, von 4 Uhr bis 6 Uhr, Ende Streckenschaden			04	06	B

2,20	00162000	BAJC, Verschobene Verbindung, im Winkel, 2,00 °, 2 Uhr	3		02

3,50 00163000	BCAEA, Anschluss, einfacher Anschluss - gemeißelt, Anschluss offen, 150,00 mm, 1 Uhr Bemerkung: Steinzeug		01
3,50 00164000	BAG, Einragender Anschluss, 2,00 %, 1 Uhr	4	01
5,60 00165000	BCAAA, Anschluss, Abzweig, Anschluss offen, 150,00 mm, 3 Uhr Bemerkung: Steinzeug		03
5,60 00170000	BBCC, Ablagerungen, hartes oder verdichtetes Material, 3,00 %, 3 Uhr	4	03
6,90 00171000	BAJC, Verschobene Verbindung, im Winkel, 3,00 °, 6 Uhr	2	06
7,90 00172000	BAJA, Verschobene Verbindung, in Längsrichtung, 25,00 mm, von 3 Uhr bis 7 Uhr	3	03 07
11,00 00173000	BAJC, Verschobene Verbindung, im Winkel, 3,00 °, 11 Uhr	2	11
11,60 00174000	BBEB, Andere Hindernisse, Bruchstücke einer Abwasserleitung oder eines Abwasserkanals liegen in der Rohrsohle, 20,00 %, von 5 Uhr bis 7 Uhr, Beginn Streckenschaden	2	05 07 A
12,00 00175000	BBEB, Andere Hindernisse, Bruchstücke einer Abwasserleitung oder eines Abwasserkanals liegen in der Rohrsohle, 20,00 %, von 5 Uhr bis 7 Uhr, Ende Streckenschaden		05 07 B

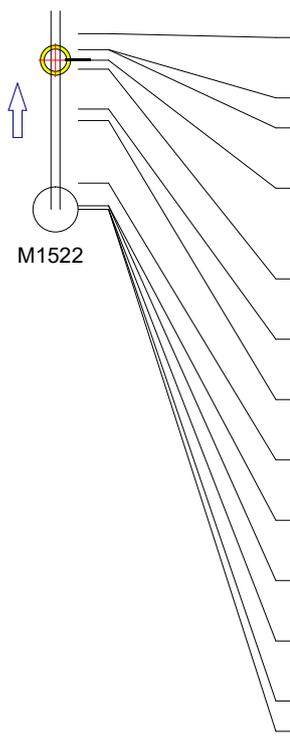
Pos	Timecode	Langtext	SKL(max)	V	L1	L2	StrSch.
	M1521	0,00	00183000					
		0,00	00184000	BCDXP, Anfangsknoten, Rohranfang				
		0,00	00185000	BBCC, Ablagerungen, hartes oder verdichtetes Material, 2,00 %, von 5 Uhr bis 7 Uhr, Beginn Streckenschaden	4		05 07	A
		0,40	00190000	BDDDB, Wasserspiegel, B, 1,00 %, Beginn Streckenschaden				A
		0,40	00190000	BBEB, Andere Hindernisse, Bruchstücke einer Abwasserleitung oder eines Abwasserkanals liegen in der Rohrsohle, 5,00 %, 6 Uhr	3		06	
		0,60	00191000	BAFBE, Oberflächenschaden, Abplatzung, Ursache nicht eindeutig feststellbar, von 10 Uhr bis 3 Uhr	3		10 03	
		3,70	00192000	BABAA, Rissbildung, Oberflächenriss (Haarriss), in Längsrichtung, 1,00 mm, von 12 Uhr bis 12 Uhr	4		12 12	
		4,80	00193000	BAJC, Verschobene Verbindung, im Winkel, 3,00 °, 6 Uhr	2		06	
		6,90	00194000	BAJC, Verschobene Verbindung, im Winkel, 5,00 °, 6 Uhr	1		06	
		7,90	00195000	BBAB, Wurzeln, einzelne feine Wurzeln, 1,00 %, 1 Uhr	2		01

8,80	00200000	BAIAA, Einragendes Dichtungsmaterial, Dichtring, sichtbar verschoben, nicht einragend, von 5 Uhr bis 7 Uhr	2		05 07		
	14,90	00201000	BABAA, Rissbildung, Oberflächenriss (Haarriss), in Längsrichtung, 1,00 mm, von 2 Uhr bis 4 Uhr	4		02 04

17,90 00202000	BAJA, Verschobene Verbindung, in Längsrichtung, 22,00 mm, von 2 Uhr bis 7 Uhr	3	02 07
20,00 00203000	BAJC, Verschobene Verbindung, im Winkel, 3,00 °, 6 Uhr	2	06
20,00 00204000	BAIAA, Einragendes Dichtungsmaterial, Dichtring, sichtbar verschoben, nicht einragend, von 5 Uhr bis 6 Uhr	2	05 06
21,40 00205000	BCAAA, Anschluss, Abzweig, Anschluss offen, 150,00 mm, 9 Uhr Bemerkung: Steinzeug		09
22,60 00210000	BAJA, Verschobene Verbindung, in Längsrichtung, 22,00 mm, von 12 Uhr bis 12 Uhr	3	12 12
27,90 00211000	BAIAA, Einragendes Dichtungsmaterial, Dichtring, sichtbar verschoben, nicht einragend, 6 Uhr, Beginn Streckenschaden	2	06 A
29,40 00212000	BAIAA, Einragendes Dichtungsmaterial, Dichtring, sichtbar verschoben, nicht einragend, 6 Uhr, Ende Streckenschaden		06 B
37,70 00213000	BABAA, Rissbildung, Oberflächenriss (Haarriss), in Längsrichtung, 1,00 mm, 4 Uhr	4	04
40,70 00214000	BAFBE, Oberflächenschaden, Abplatzung, Ursache nicht eindeutig feststellbar, von 12 Uhr bis 12 Uhr	3	12 12

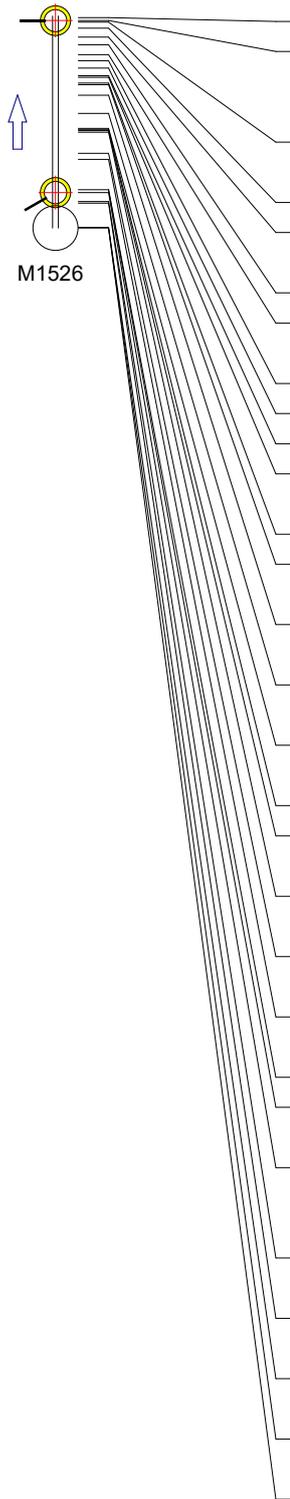
Pos	Timecode	Langtext	SKL(max)	V	L1	L2	StrSch.
	0,00	00563000	BCDXP, Anfangsknoten, Rohranfang					
	0,00	00564000	BBCC, Ablagerungen, hartes oder verdichtetes Material, 3,00 %, von 4 Uhr bis 8 Uhr, Beginn Streckenschaden	4		04	08	A
	0,20	00565000	BABBA, Rissbildung, Riss, in Längsrichtung, 1,00 mm, von 12 Uhr bis 12 Uhr, Beginn Streckenschaden	3		12	12	A
	0,60	00570000	BABBA, Rissbildung, Riss, in Längsrichtung, 1,00 mm, von 3 Uhr bis 12 Uhr, Ende Streckenschaden			03	12	B
	1,30	00571000	BDDDB, Wasserspiegel, B, 1,00 %, Beginn Streckenschaden					A
	2,40	00572000	BAJC, Verschobene Verbindung, im Winkel, 3,00 °, 6 Uhr	4		06		
	5,70	00573000	BAIAA, Einragendes Dichtungsmaterial, Dichtring, sichtbar verschoben, nicht einragend, 6 Uhr	2		06		
	7,70	00574000	BAJC, Verschobene Verbindung, im Winkel, 2,00 °, 5 Uhr	4		05		
	8,70	00575000	BAJC, Verschobene Verbindung, im Winkel, 4,00 °, 5 Uhr	4		05		
	8,70	00580000	BAFBE, Oberflächenschaden, Abplatzung, Ursache nicht eindeutig feststellbar, 8 Uhr	3		08

8,70	00581000	BABBA, Rissbildung, Riss, in Längsrichtung, 1,00 mm, von 12 Uhr bis 3 Uhr, Beginn Streckenschaden	3		12	03	A
	9,10	00582000	BCAAA, Anschluss, Abzweig, Anschluss offen, 150,00 mm, 9 Uhr Bemerkung: Steinzeug			09

9,30 00583000	BAJC, Verschobene Verbindung, im Winkel, 3,00 °, 5 Uhr	4	05
9,70 00584000	BCAAA, Anschluss, Abzweig, Anschluss offen, 150,00 mm, 3 Uhr Bemerkung: Steinzeug		03
9,90 00585000	BABBA, Rissbildung, Riss, in Längsrichtung, 1,00 mm, von 12 Uhr bis 12 Uhr, Ende Streckenschaden		12 12 B
10,70 00590000	BDDDB, Wasserspiegel, B, 5,00 %, Ende Streckenschaden		B
11,90 00591000	BABBA, Rissbildung, Riss, in Längsrichtung, 1,00 mm, von 12 Uhr bis 12 Uhr, Beginn Streckenschaden	3	12 12 A
12,90 00592000	BAJC, Verschobene Verbindung, im Winkel, 5,00 °, 6 Uhr	3	06
14,20 00593000	BABBA, Rissbildung, Riss, in Längsrichtung, 1,00 mm, von 12 Uhr bis 12 Uhr, Ende Streckenschaden		12 12 B
15,00 00594000	BAJC, Verschobene Verbindung, im Winkel, 2,00 °, 7 Uhr	4	07
16,00 00595000	BAJC, Verschobene Verbindung, im Winkel, 4,00 °, 6 Uhr	4	06
17,00 01000000	BAJC, Verschobene Verbindung, im Winkel, 4,00 °, 6 Uhr	4	06
