Allgemeine Angaben

Bauliche Kurzbeschreibung

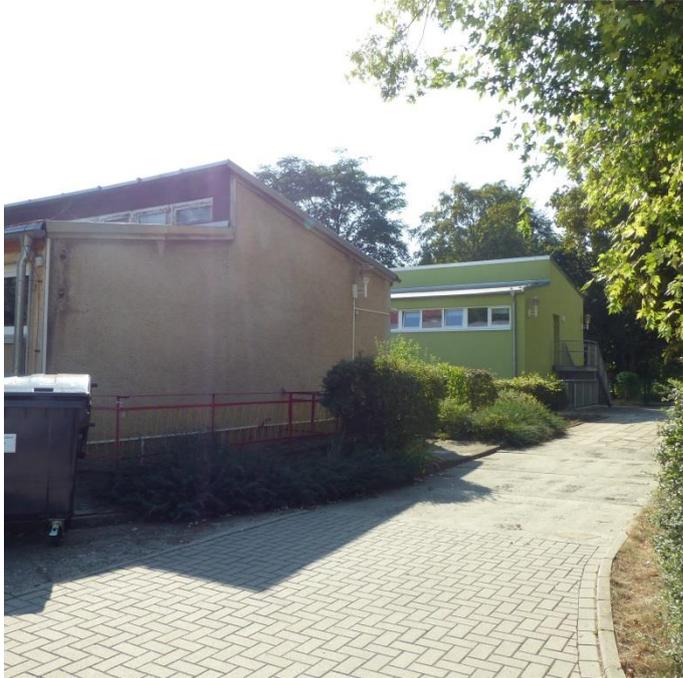
Bild Nr. 1

Erläuterungen: Eingangsbereich mit den Giebelseiten der beiden Trakte. Hinten der bereits 2010 begonnene Trakt.

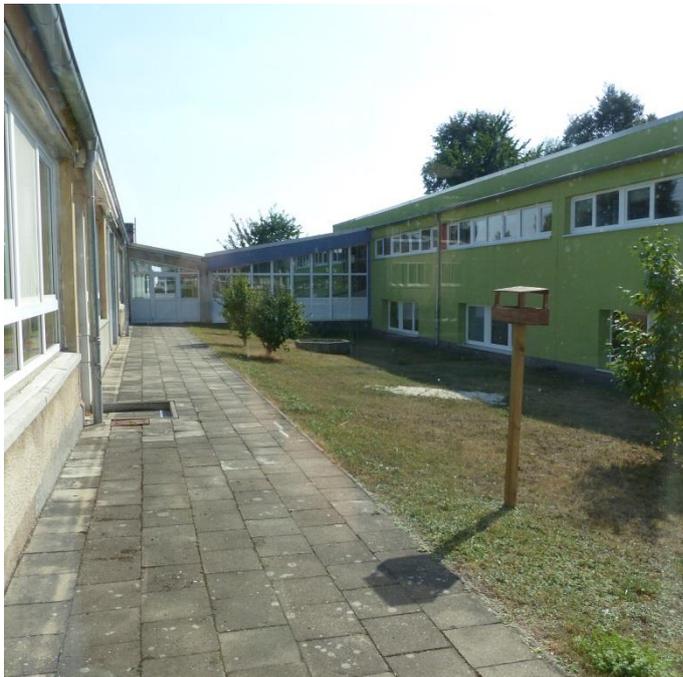
Bild Nr. 2

Erläuterungen: Blick zwischen die beiden Trakte auf den ersten Verbinder.

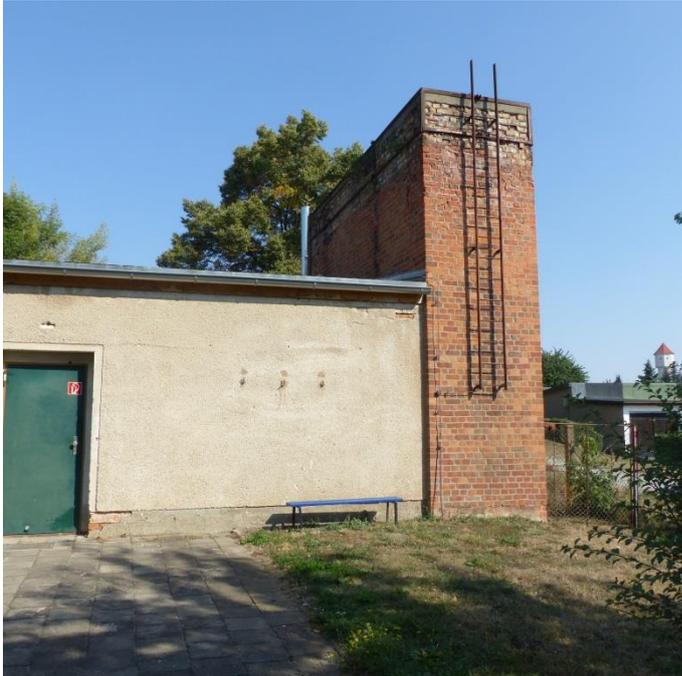
Bild Nr. 3

Erläuterungen: Heizraum und alte Schornsteinanlage, Schornsteinkopf ist baufällig und birgt Gefahren

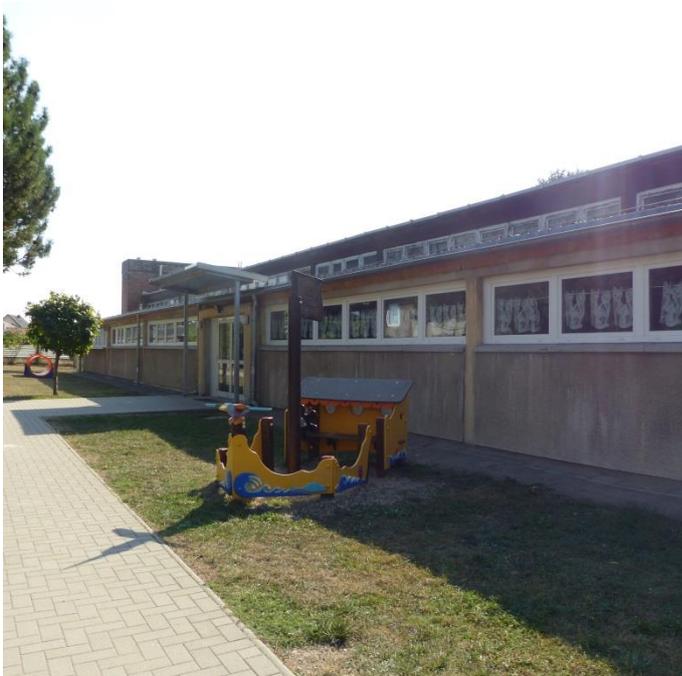
Bild Nr. 4

Erläuterungen: Eingang und Spielplatzbereich der Krippenkinder

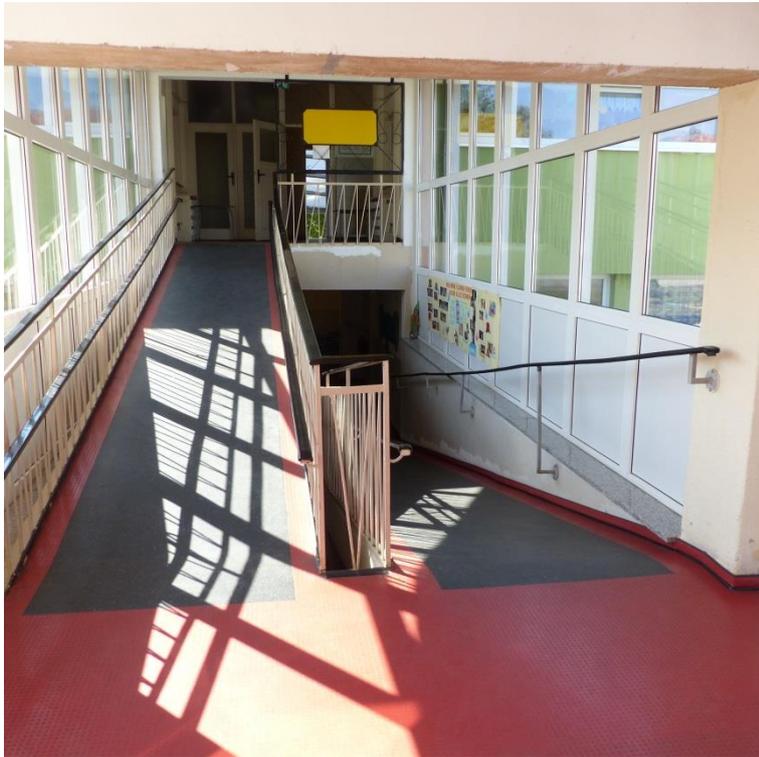
Bild Nr. 5

Erläuterungen: Rampen im Verbinder zw. Krippe und Kindergarten

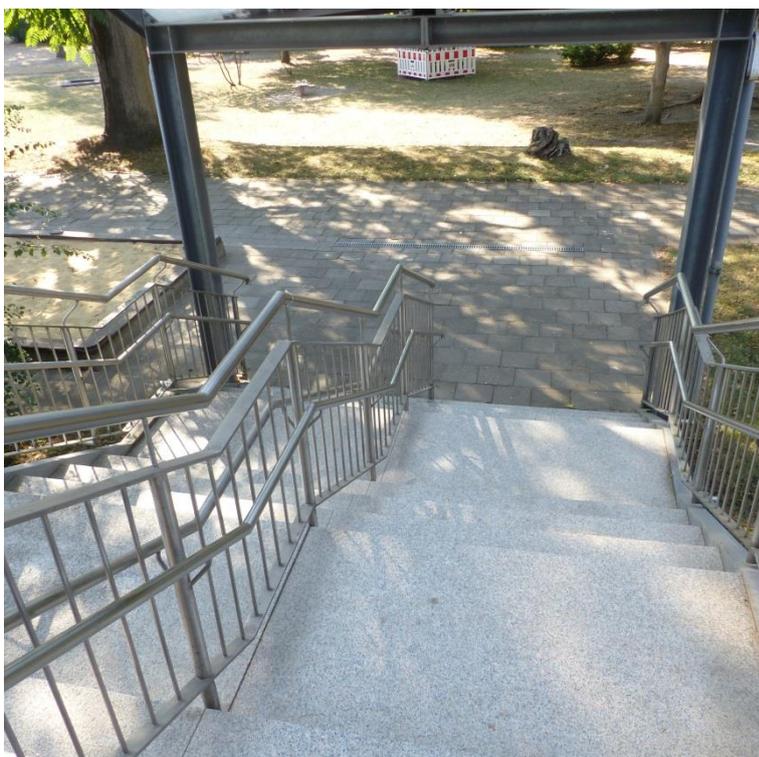
Bild Nr. 6

Erläuterungen: einer von zwei Treppenabgängen zum Spielplatz der Kindergartenkinder
