Stadt Staßfurt

Erhebung des IST - Zustandes Seestraße Löderburg

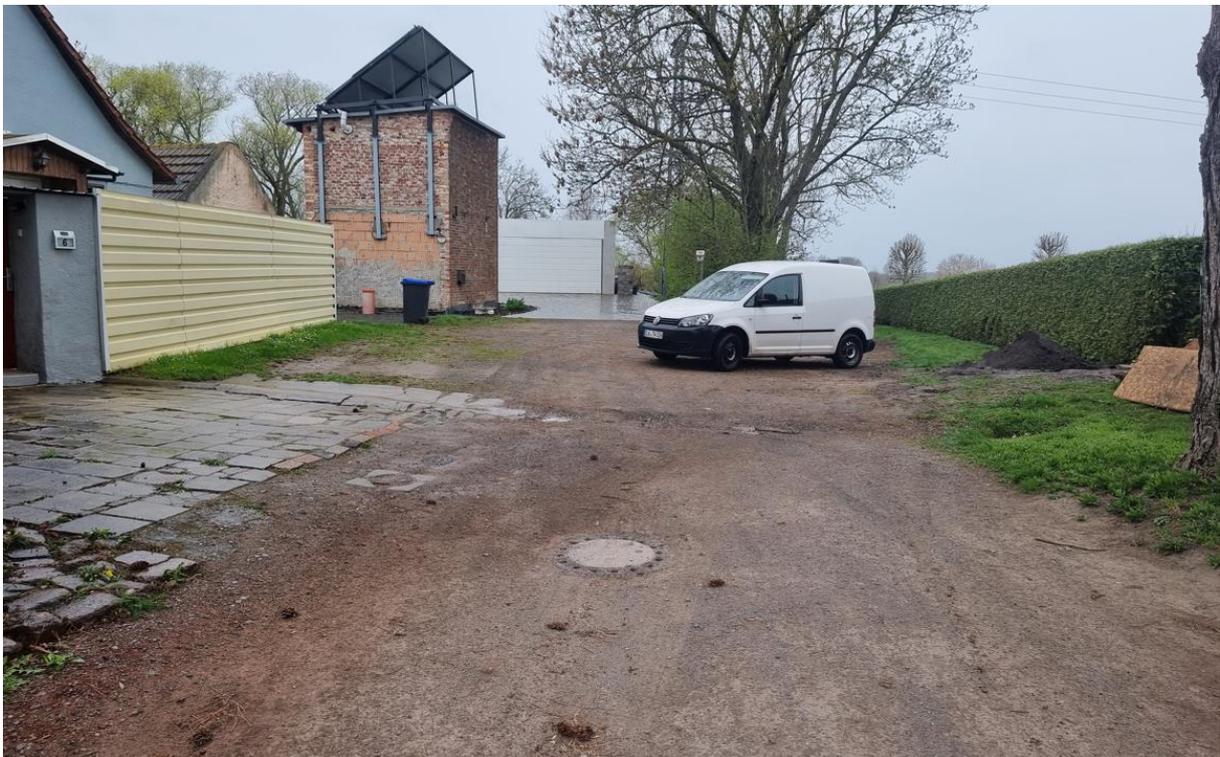
Abbildung 2 - Seestraße Richtung Bode

Im gesamten Bereich der Schotterstraße (Garagenausfahrten an der Thiestraße - Richtung Bode) befinden sich Schlaglöcher im Straßenbereich. Richtung Bode durchquert eine unbefestigte Querrinne zur Regenwasserabführung die Fahrbahn. (siehe Abbildung 3)

Mit Herr Öhmig fand am 03.04.2024 eine Vorortbesichtigung statt. Die Fläche kann vom Eigenbetrieb instandgesetzt werden. Zur Verfügung steht roter Splitt. Empfohlen ist aber hier dunkler.
