## Sicherheitstechnische Beurteilung der Kinderspielplatzgeräte auf dem Kinderspielplatz der Stadt Staßfurt in der Kita Spatzennest in der Bernburger Straße

**Prüfberichtsnummer: S049265000070**

**Besichtigungsort:** Kita Spatzennest, Bernburger Straße, 39418 Staßfurt

**Besichtigungstag:** 5. September 2015

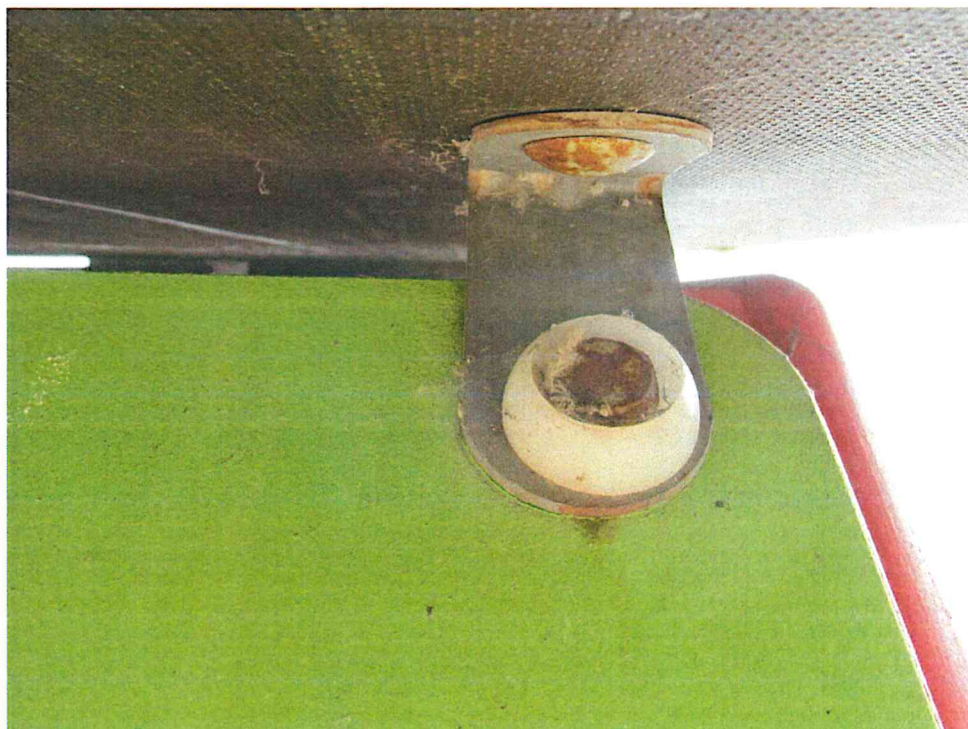
Bild 33 :

| Nr. | Feststellungen | Bild - Nr. | Bewertung* |
|---|---|---|---|
| 21. | Der Spielturm mit Rutsche folgende sichtbare Mängel auf: <ul style="list-style-type: none"> <li>• Fehlende Abdeckkappe.</li> </ul> | Bild 33 | G |
